## 改善箇所説明図

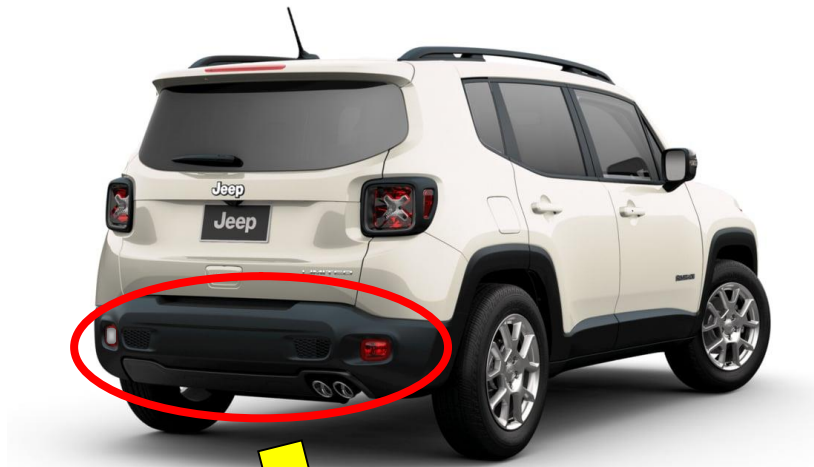
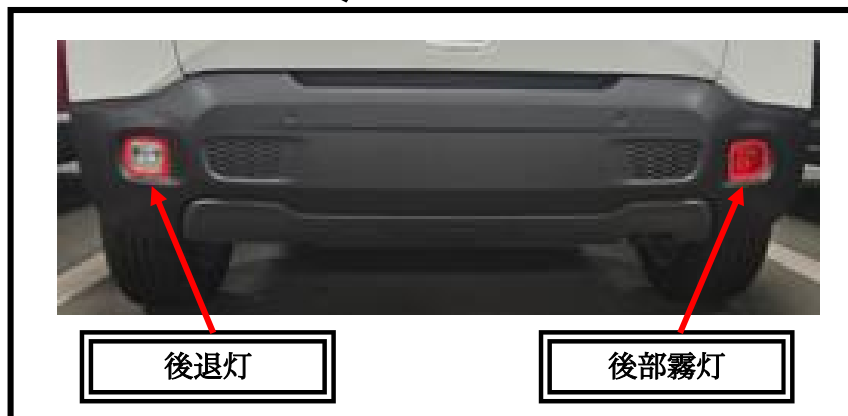
基準不適合部位

交換/対策部位

リアバンパーに装着されている後退灯と後部霧灯において、製造工程での作業が不適切なため、正規仕様と異なる部品が装着されているものがある。そのため、保安基準に適合しない。

全車両、後退灯と後部霧灯を点検し、正規仕様と異なる部品が装着されている場合は、正規仕様の部品に交換する。

識別：運転者席側ドアロック・ストライカ付近に当該リコールの識別ステッカを貼付する。
