# 改善箇所説明図

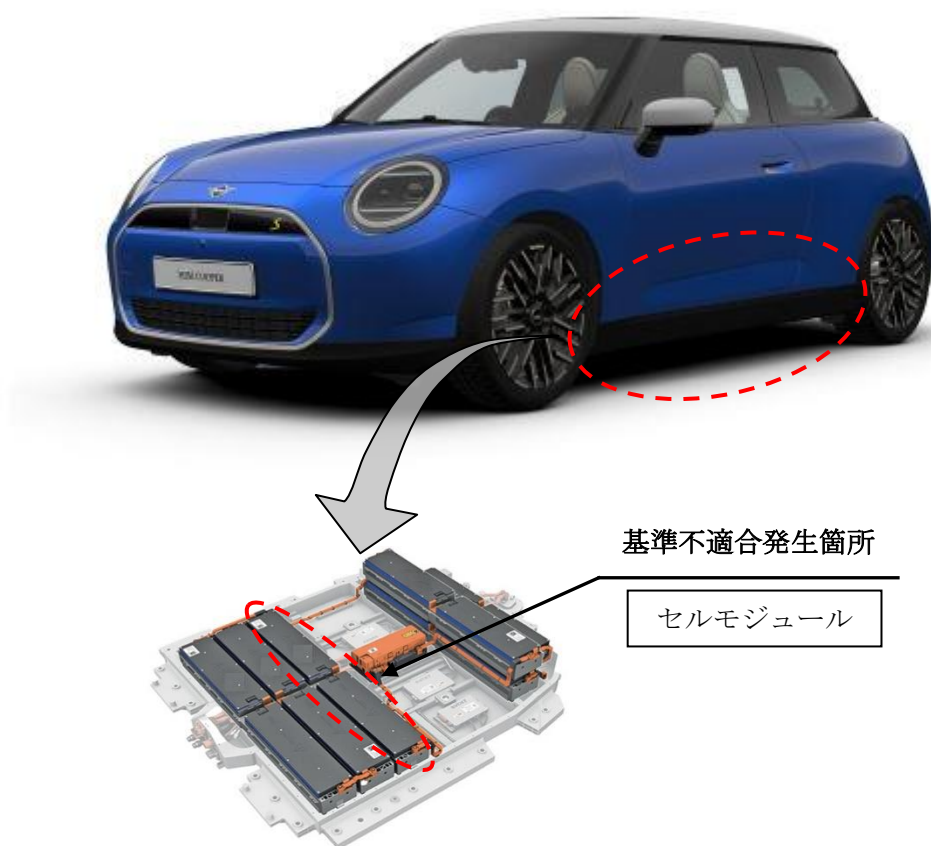
注)  は、交換する部品を示す。

高電圧バッテリーのセルモジュールにおいて、製造が不適切なため、セルモジュール内部で短絡することがある。そのため、最悪の場合、火災に至るおそれがある。

全車両、高電圧バッテリーのセルモジュールを良品に交換する。
