## 改善箇所説明図

### 基準不適合発生箇所

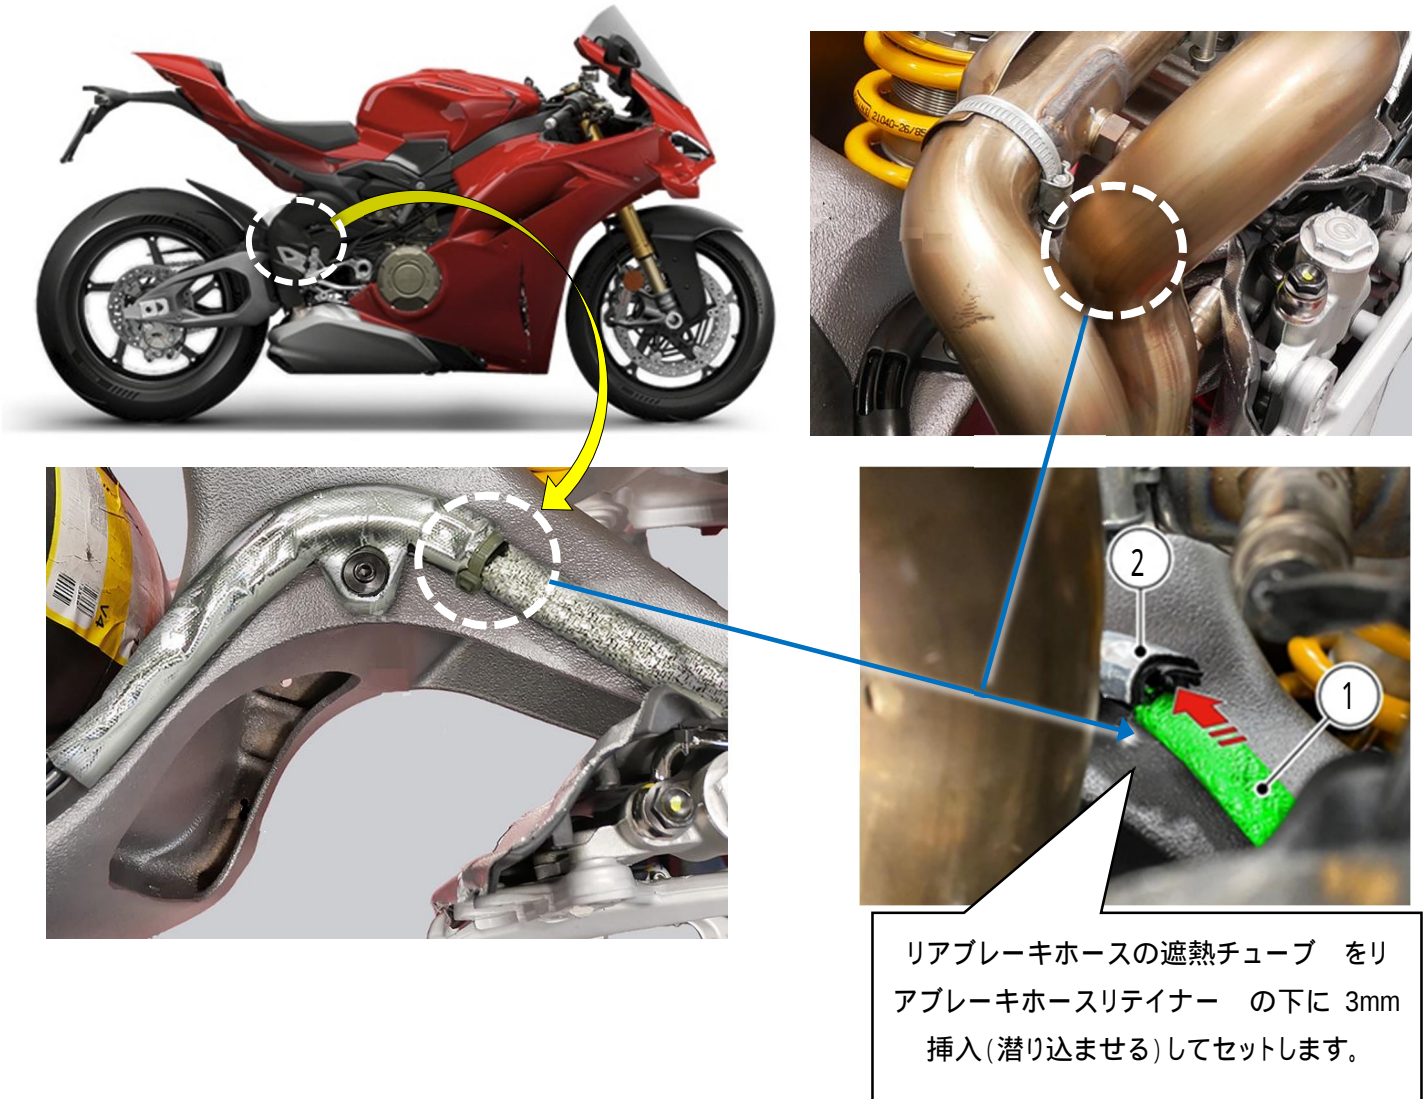
注: ☐ は改善箇所を示す

制動装置において、ABS コントロールユニットとリアブレーキキャリパーをつなぐリアブレーキホースの遮熱チューブが正しく取り付けられていないものがある。そのため、走行中にブレーキホース至近の排気管から発せられる放射熱により、ブレーキホース表面被覆に損傷が発生し、最悪の場合、リアブレーキが作動しなくなるおそれがある。

リアブレーキホースの遮熱チューブ をリアブレーキホースリテイナー の下に 3mm 挿入(潜り込ませる)してセットします。リアブレーキホースに損傷が確認できた場合、新品に交換します。
