# 改善箇所説明図

ABS（アンチロック・ブレーキ・システム）において、製造工程が不適切なため、後輪用ブレーキ配管を正しく組み付けられていないものがある。そのため、ABS（アンチロック・ブレーキ・システム）及び ESP（横滑り防止装置）が作動した際に、後輪左右で制御が逆になり、最悪の場合、車両が運転者の意図しない挙動を示すおそれがある。

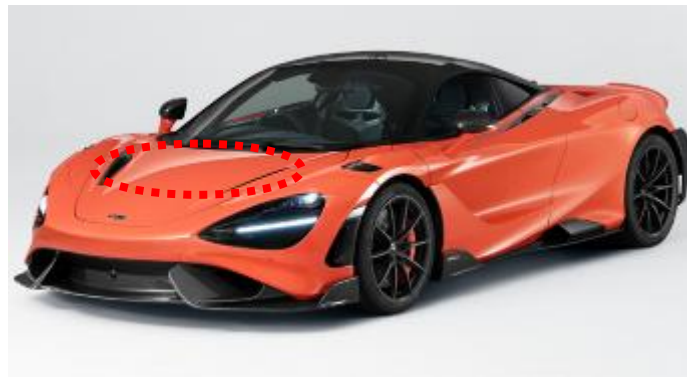
マクラーレン 765LT クーペ

後輪用ブレーキ配管

全車両、後輪ブレーキ配管の配線状態を点検し、誤組付けされている場合は、正しい配線に組付ける。

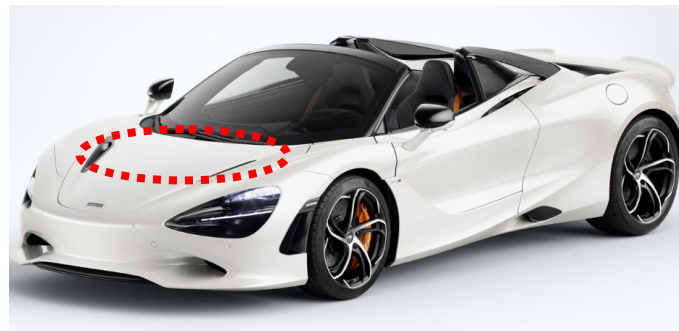
マクラーレン 750S スパイダー

基準不適合発生箇所

後輪用ブレーキ配管

注：□内は点検し、誤配線を確認した場合は再配線する部品を示す。

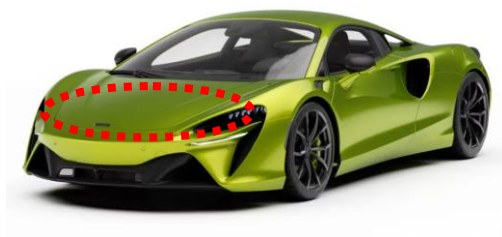
マクラーレン アルトゥーラ クーペ

## 基準不適合発生箇所

後輪用ブレーキ配管

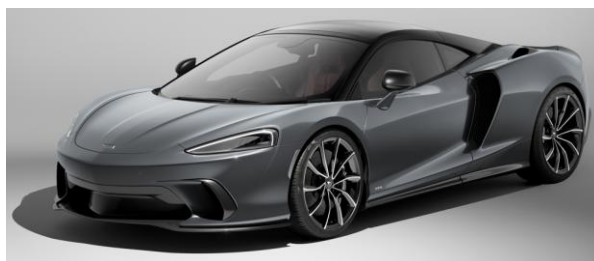
マクラーレン GT

## 基準不適合発生箇所

後輪用ブレーキ配管

注：□内は点検し、誤配線を確認した場合は再配線する部品を示す。
