## 改善箇所説明図

### 不具合の概要

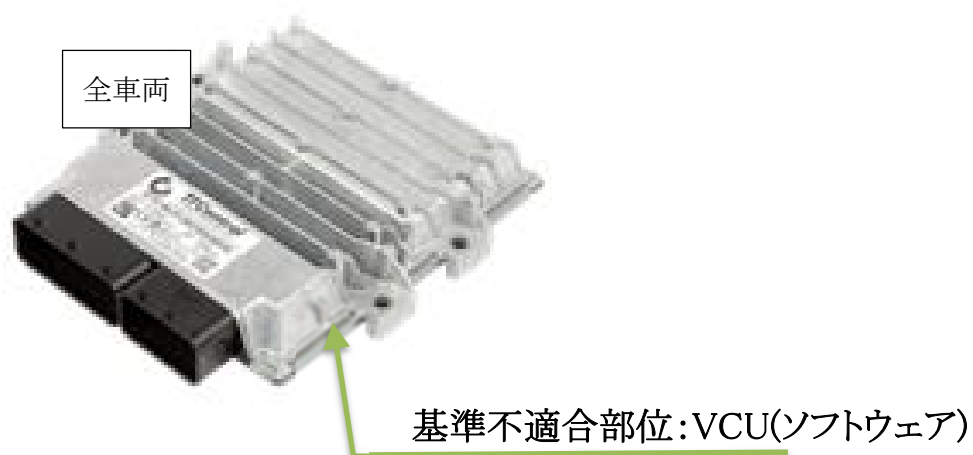
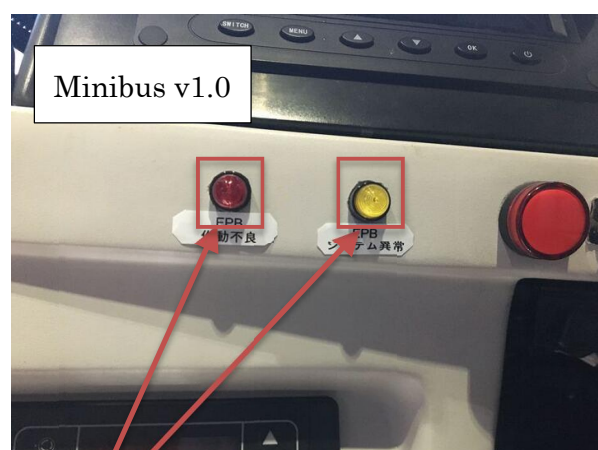
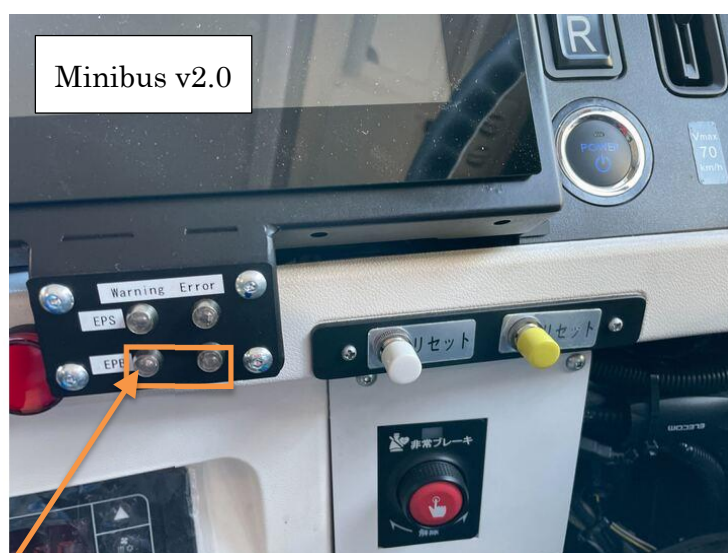
電動駐車ブレーキの警告灯の表示とソフトウェアにおいて、設計に不備があったため、警告灯の識別がなく、また警告灯の点灯条件に不備がある。  
そのため、赤色警告灯または黄色警告灯が点灯すべきところを、赤色警告灯及び黄色警告灯のいずれも点灯し、保安基準に適合しない。

全車両、当該ソフトウェアのプログラムを対策プログラムに書き換え、  
Minibus v1.0 については警告灯を対策品に交換し、  
Minibus v2.0 については、警告灯パネル及び警告灯パネル固定用ディスプレイフレームを対策品に交換する。

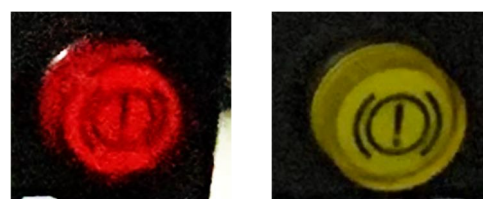
### 対策品:警告灯

(写真は v2.0 のものだが、v2.0 と同じ LED を組付けるため写真流用)

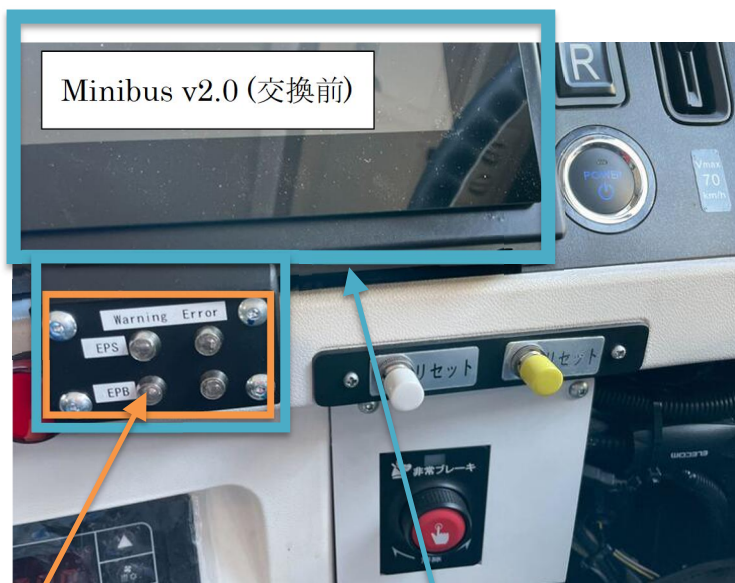
交換部位: 警告灯パネル  
警告灯とパネルが一体のため  
パネルごと交換が必要

交換部位:  
警告灯パネル固定用ディスプレイフレーム  
(警告灯パネルの形状が変わるため、固定する  
ためのディスプレイフレームごと交換が必要)

- Minibus v2.0: 警告灯パネル及び警告灯パネル固定用ディスプレイフレームの交換

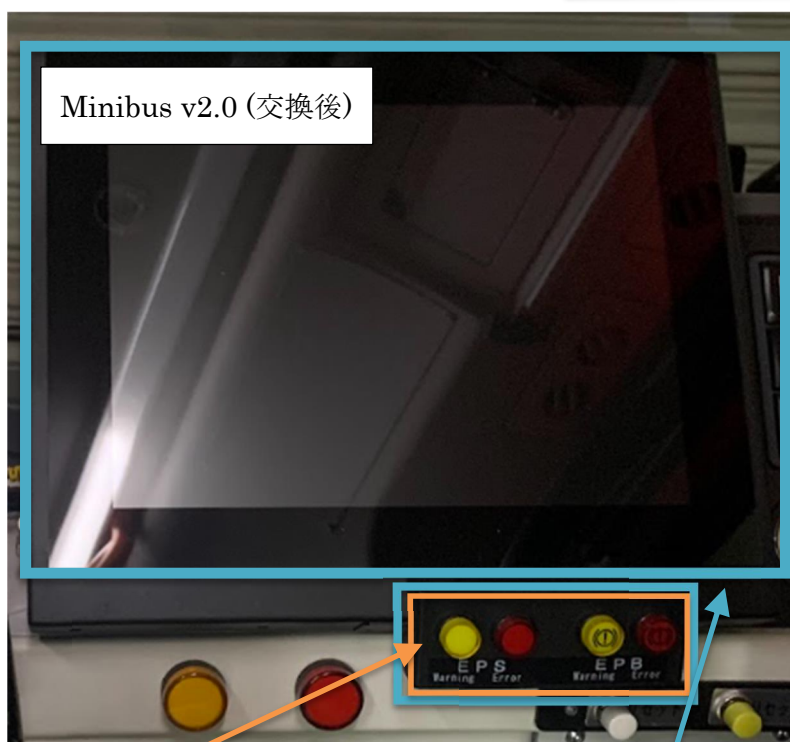
対策品: 警告灯パネル

対策品:  
警告灯パネル固定用ディスプレイフレーム
