## 改善箇所説明図

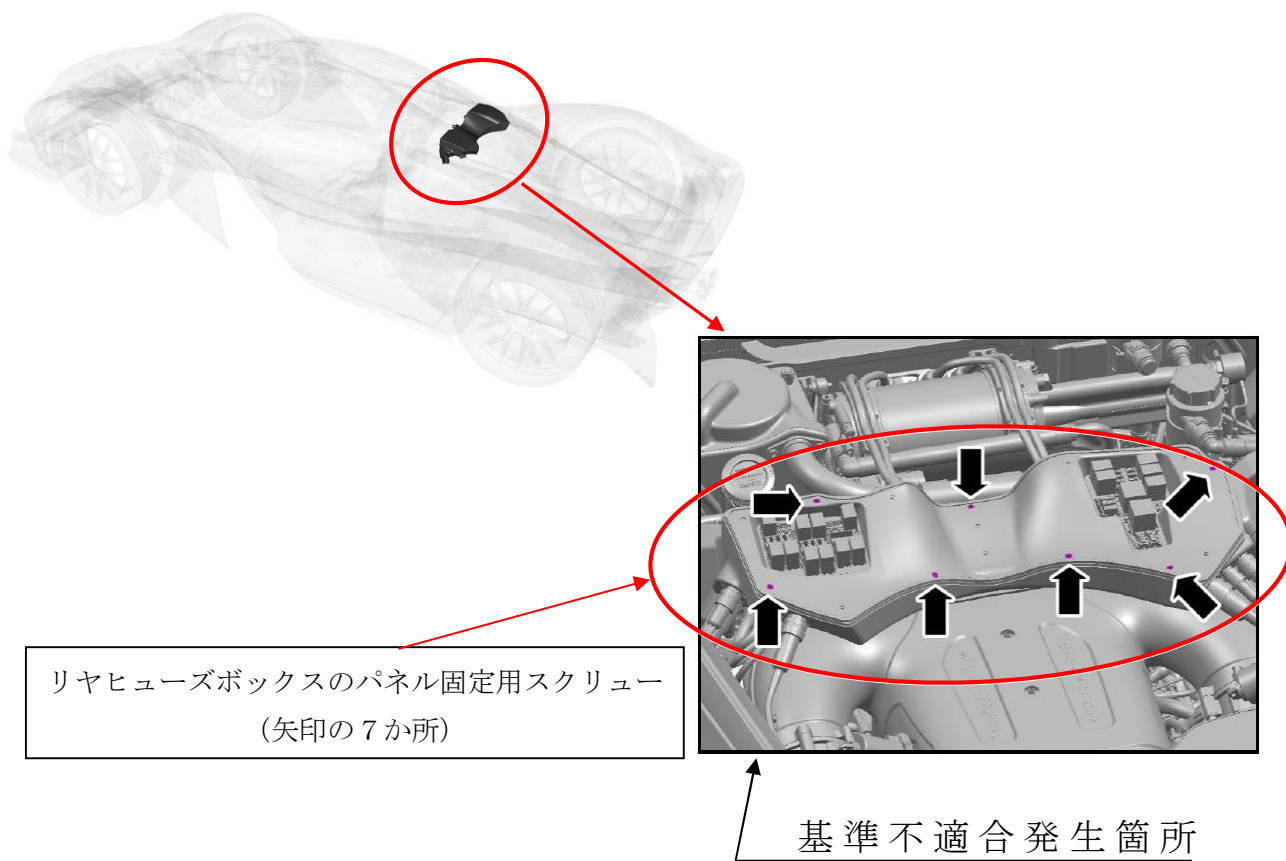
リヤヒューズボックスのパネル固定用スクリューにおいて、製造工程が不適切なため、長さの異なるものが使用され、電気配線に接触しているものがある。  
そのため、そのまま使用を続けると、走行振動等により電気配線が損傷して警告灯が点灯し、車両への供給電力が損なわれて走行中にエンジンが停止し、最悪の場合、火災となるおそれがある。

は、交換部品を示す。

全車両、リヤヒューズボックスのパネル固定用スクリュー7か所を良品に交換する。  
なお、電気配線を点検し、損傷している場合は新品に交換をする。

識別：運転席ドアストライカー 上下ビスの頭部に黄ペンを塗布する。
