## 改善箇所説明図

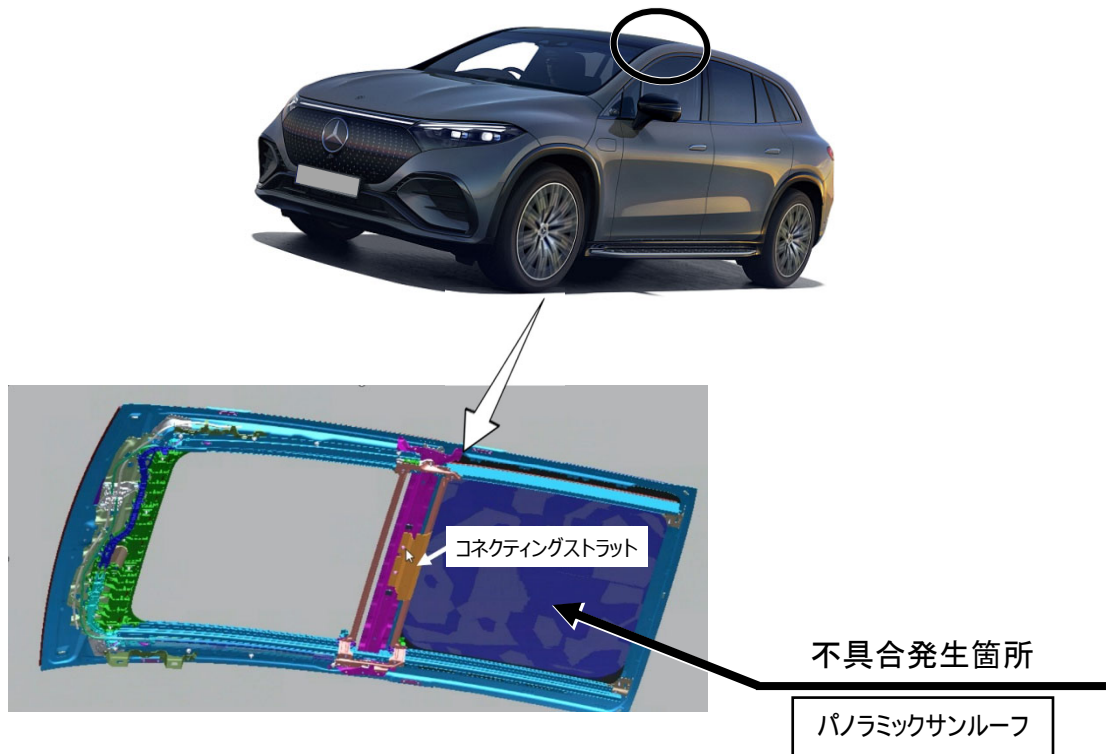
注:   は、正規品に交換部位を示す。

パノラミックサンルーフにおいて、製造指示が不適切だったため、コネクティングストラットに緩衝材が取り付けられていない。そのため、車室の内部突起に関する基準に適合しない。

全車両、パノラミックサンルーフを正規品に交換する。

識別：車台番号の付近に黄色の識別ペイントを塗布する
