## 改善箇所説明図

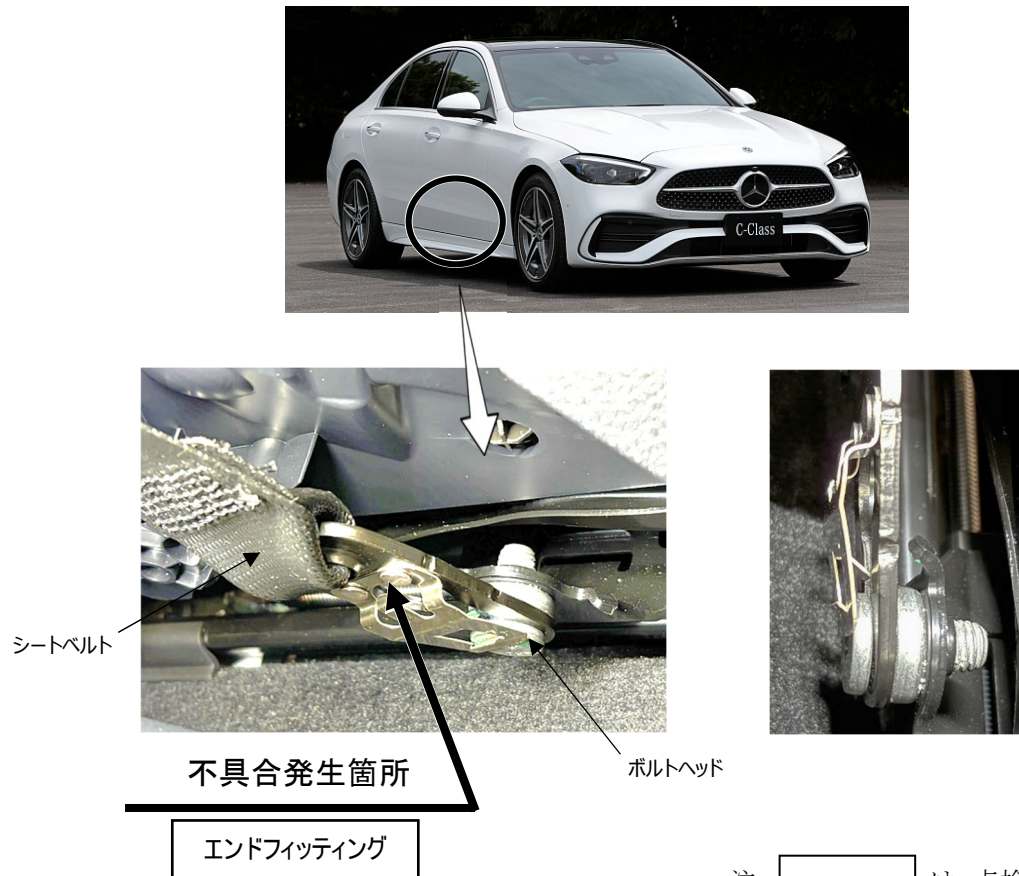
注:  は、点検する部位を示す。

運転席のシートベルトにおいて、車両製造が不適切なため、エンドフィッティングが適切にボルトヘッドへ取り付けられていないものがある。そのため、使用過程における振動や大きな減速時にシートベルトが外れ、最悪の場合、運転者を拘束することができずに負傷するおそれがある。

全車両、シートベルトのエンドフィッティングの装着状態を点検し、適切に装着されていない場合は、装着しなおす。

識別：車台番号の付近に黄色の識別ペイントを塗布する
