## 改善箇所説明図

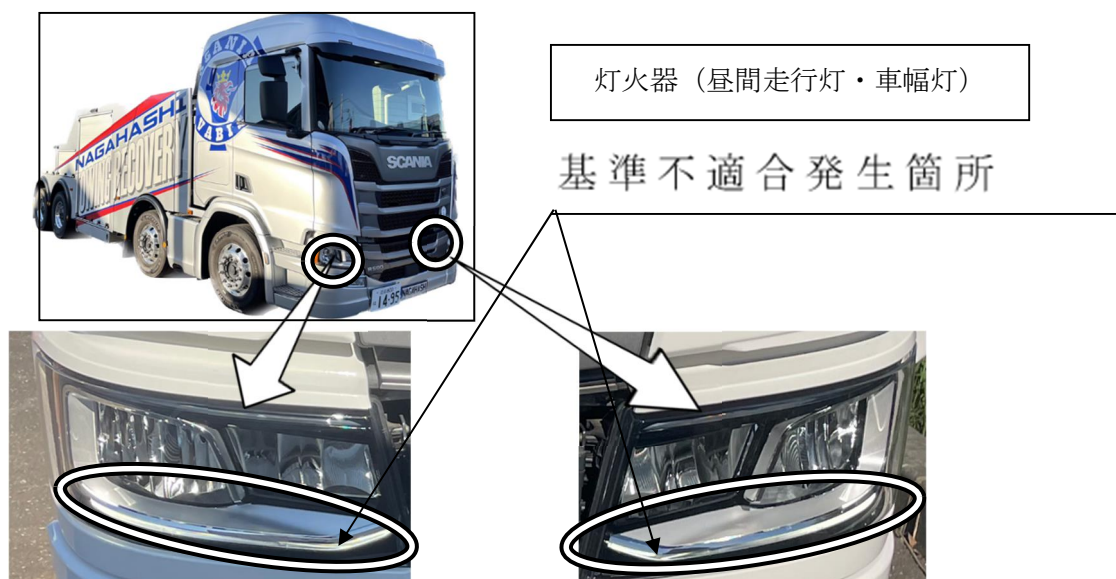
前照灯ユニットにおいて、設計検討が不十分なため、LED 構造自体で発生する熱の影響等により内部の構成部品が通常よりも早く劣化することがある。

そのため、連続使用により内部の構成部品が熱損し、昼間走行灯及び車幅灯の照度が低下して灯光の色が変化するおそれがある。

全車両、前照灯ユニット内部を点検し、昼間走行灯及び車幅灯の構成部品が劣化している場合は、当該ユニット一式を対策品に交換する。

劣化していない場合は内部の構成部品のみ対策品に交換する。

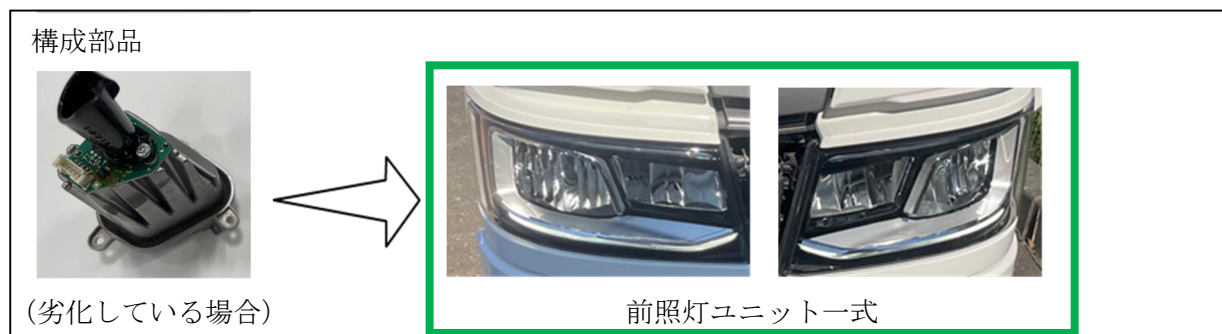
劣化している場合に交換するもの

前照灯ユニット内部を点検し、構成部品が劣化している場合、前照灯ユニット一式交換。

注：   は対策する部品を示す。

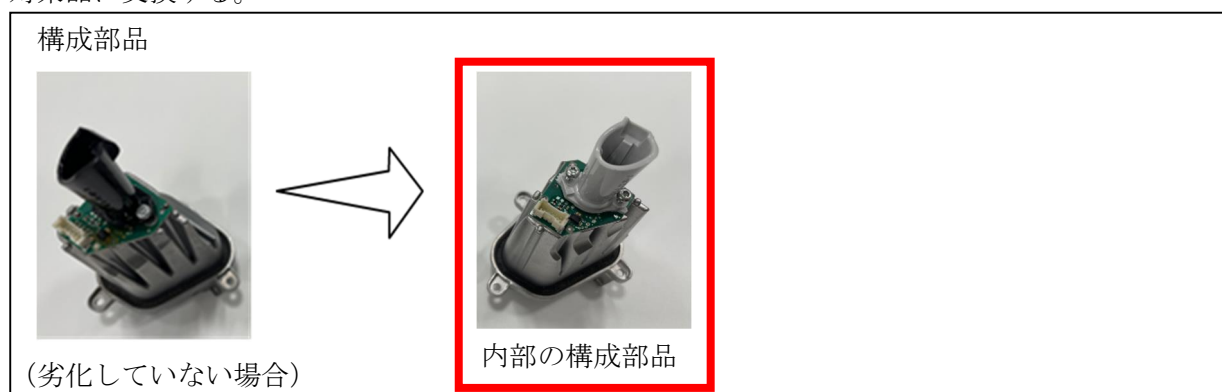
劣化していない場合に交換するもの

前照灯ユニット内部を点検し、構成部品が劣化していない場合、内部の構成部品のみ対策品に交換する。

注：   は対策する部品を示す。
