## 改善箇所説明図

#### 不具合の内容

#### 改善の内容

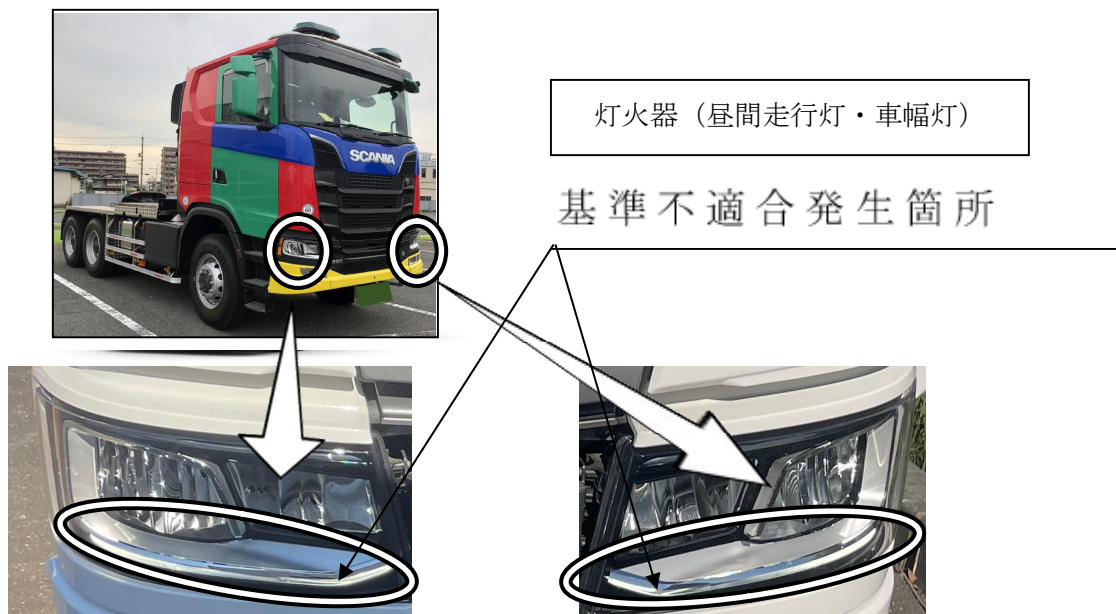
前照灯ユニットにおいて、設計検討が不十分なため、LED 構造自体で発生する熱の影響等により内部の構成部品が通常よりも早く劣化することがある。

全車両、前照灯ユニット内部を点検し、昼間走行灯及び車幅灯の構成部品が劣化している場合は、当該ユニット一式を対策品に交換する。

劣化していない場合は内部の構成部品のみ対策品に交換する。

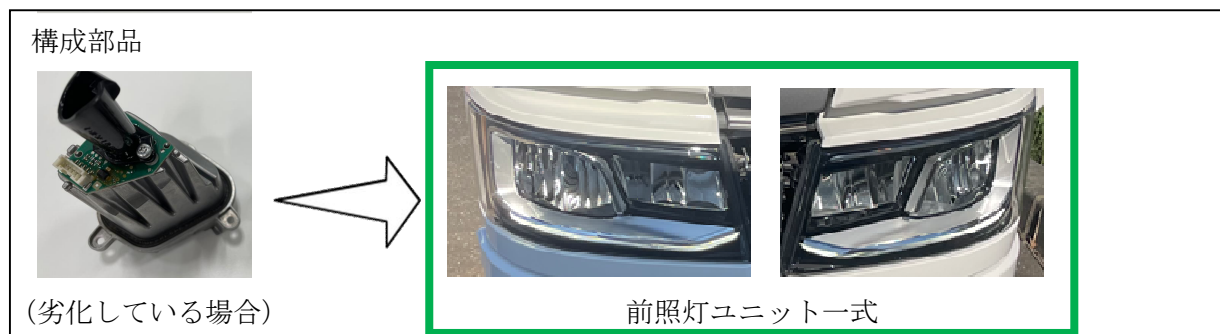
劣化している場合に交換するもの

前照灯ユニット内部を点検し、構成部品が劣化している場合、前照灯ユニット一式交換。

注：   は対策する部品を示す。

そのため、連続使用により内部の構成部品が熱損し、昼間走行灯及び車幅灯の照度が低下して灯光の色が変化するおそれがある。

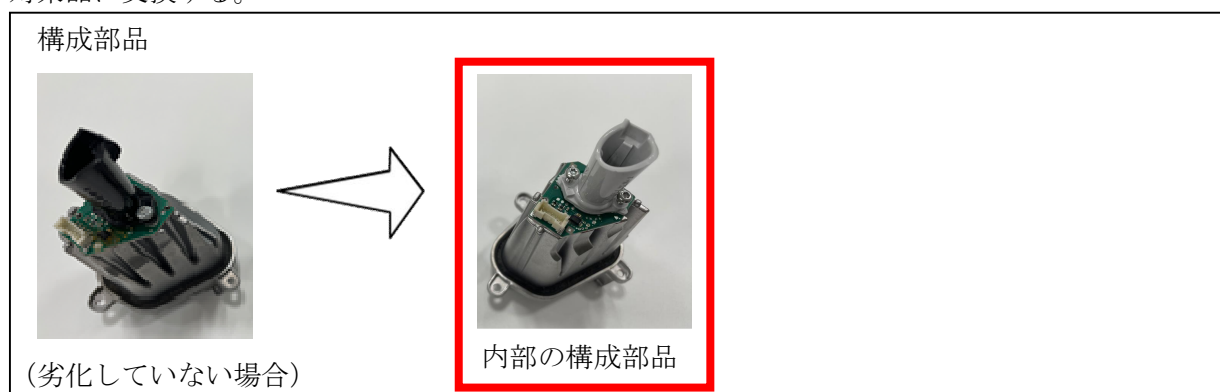
劣化していない場合に交換するもの

前照灯ユニット内部を点検し、構成部品が劣化していない場合、内部の構成部品のみ対策品に交換する。

注：   は対策する部品を示す。
