## 改善箇所説明図

### 基準不適合発生箇所

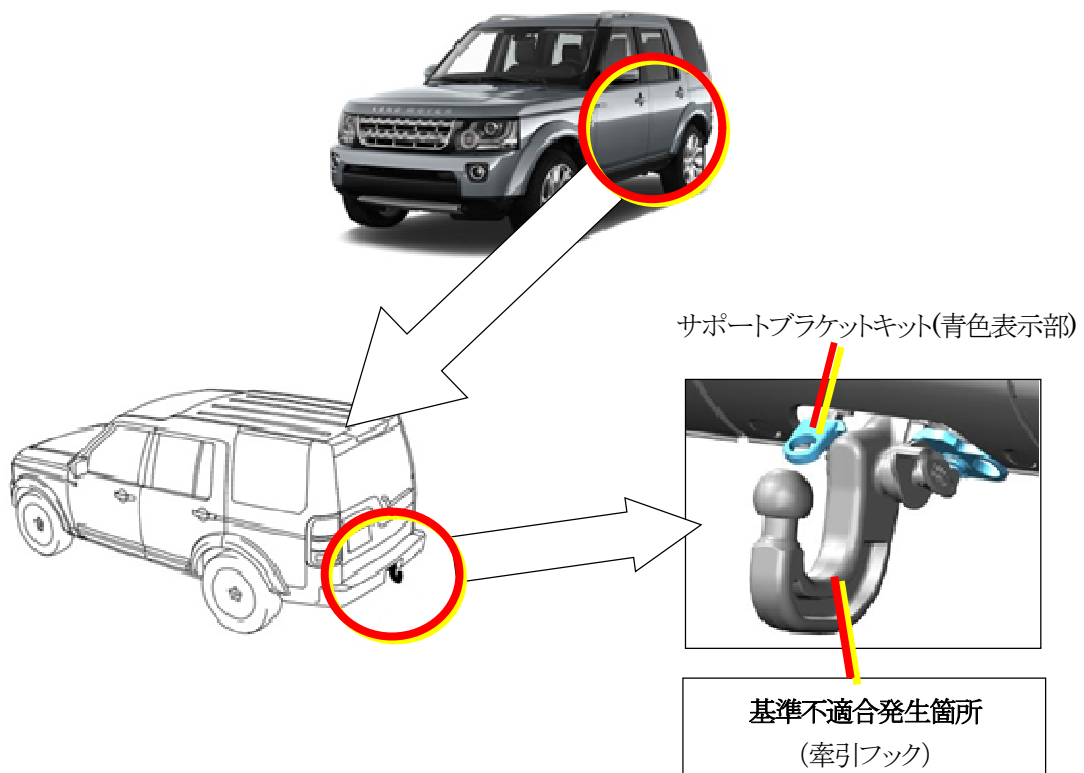
注：  は、追加部品(青色表示部)を示す。

純正アクセサリーの牽引フックにおいて、設計検討が不十分なため、車両受側の中で遊びがあるものがある。そのため、車両牽引時の走行等の振動により、牽引フック取付け部でがたが発生して牽引フックが摩耗し、最悪の場合、被牽引車両が外れるおそれがある。

全車両の使用者に対し、サポートブラケットキットを配布する。なお、サポートブラケットキットの装着は使用者にて行う。

識別：形状により容易に識別ができるので、識別表示はしない。
