# 改善箇所説明図

## 不具合の内容

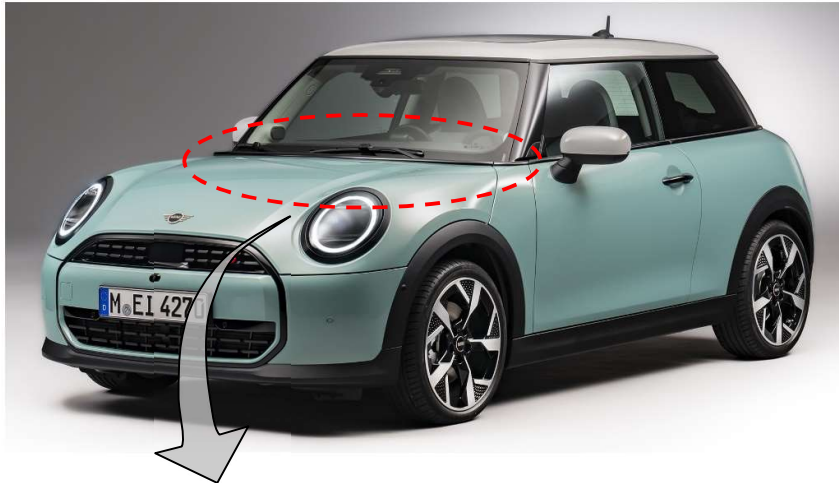
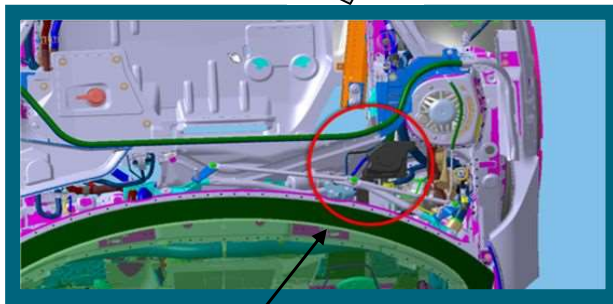
基準不適合発生箇所

ワイパーモーターワイヤーハーネスと  
ワイパーリンケージ

フロントウィンドウのワイパーにおいて、製造が不適切なため、ワイパーモーターワイヤーハーネスの取り回しが正しくないものがある。

そのため、使用過程で当該ハーネスがワイパーリンケージに干渉することにより、当該ハーネスが損傷して警告灯が点灯、発煙し、拭き取り機能が損なわれるおそれがある。

また、ごく稀に、エンジンが始動出来なくなる等のおそれがある。

全車両、ワイパーモーターワイヤーハーネスを点検し、必要に応じて修正する。

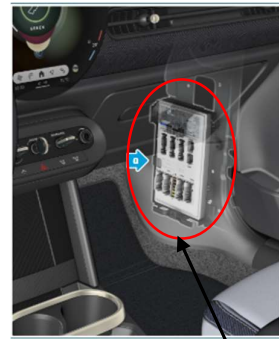
ベーシックセントラル  
プラットフォーム (BCP)

注)  は、点検する部品を示す。

また、当該ハーネスが損傷している場合、ベーシックセントラルプラットフォーム (BCP) も交換する。
