## 改善箇所説明図

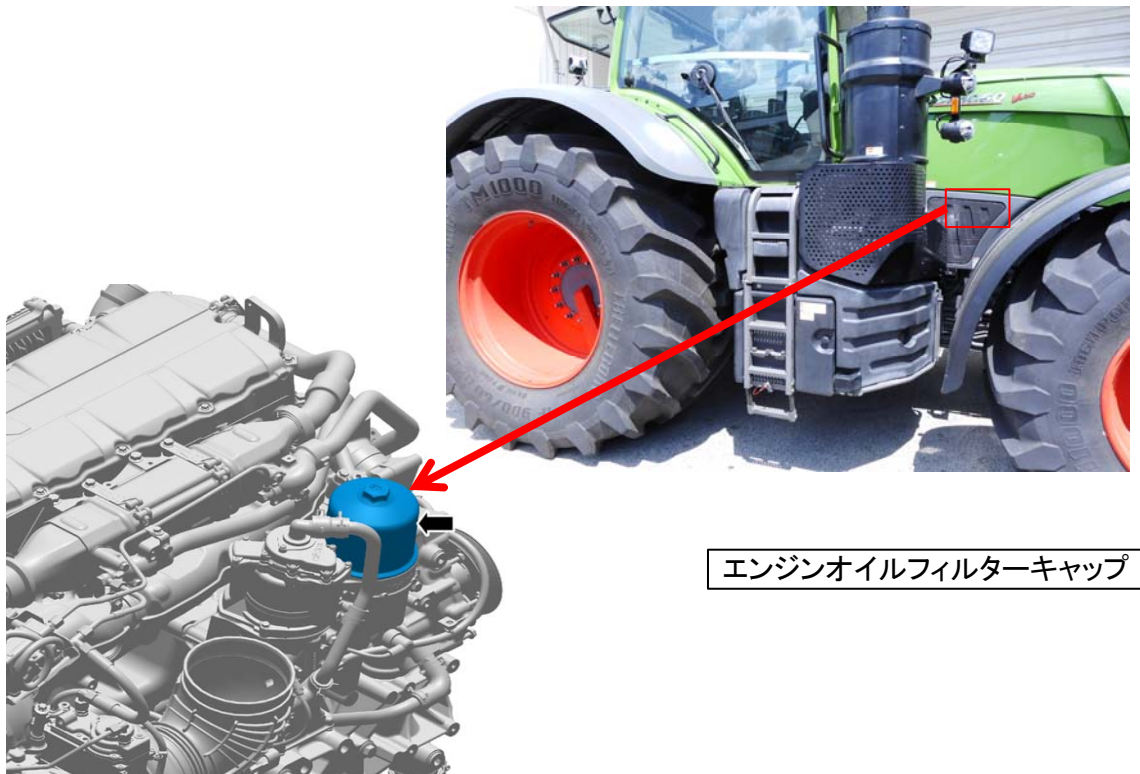
注：□ は、交換する部品を示す。

農耕トラクタのオイルフィルターキャップにおいて、製造工程で材質の選定が不適切なため、取扱説明書に従ってエンジンオイルを交換しないと、オイルフィルターキャップが早期に劣化することがある。  
そのため、そのまま使用を続けると、オイルが漏れ、エンジンの潤滑が不足し、最悪の場合、エンジンが停止するおそれがある。

全車両、オイルフィルターのキャップを良品に交換する。

識別：改善実施済み車両には、車両後方右側にリコール届出番号(外-4063)のステッカーを貼付ける。
