## 改善箇所説明図

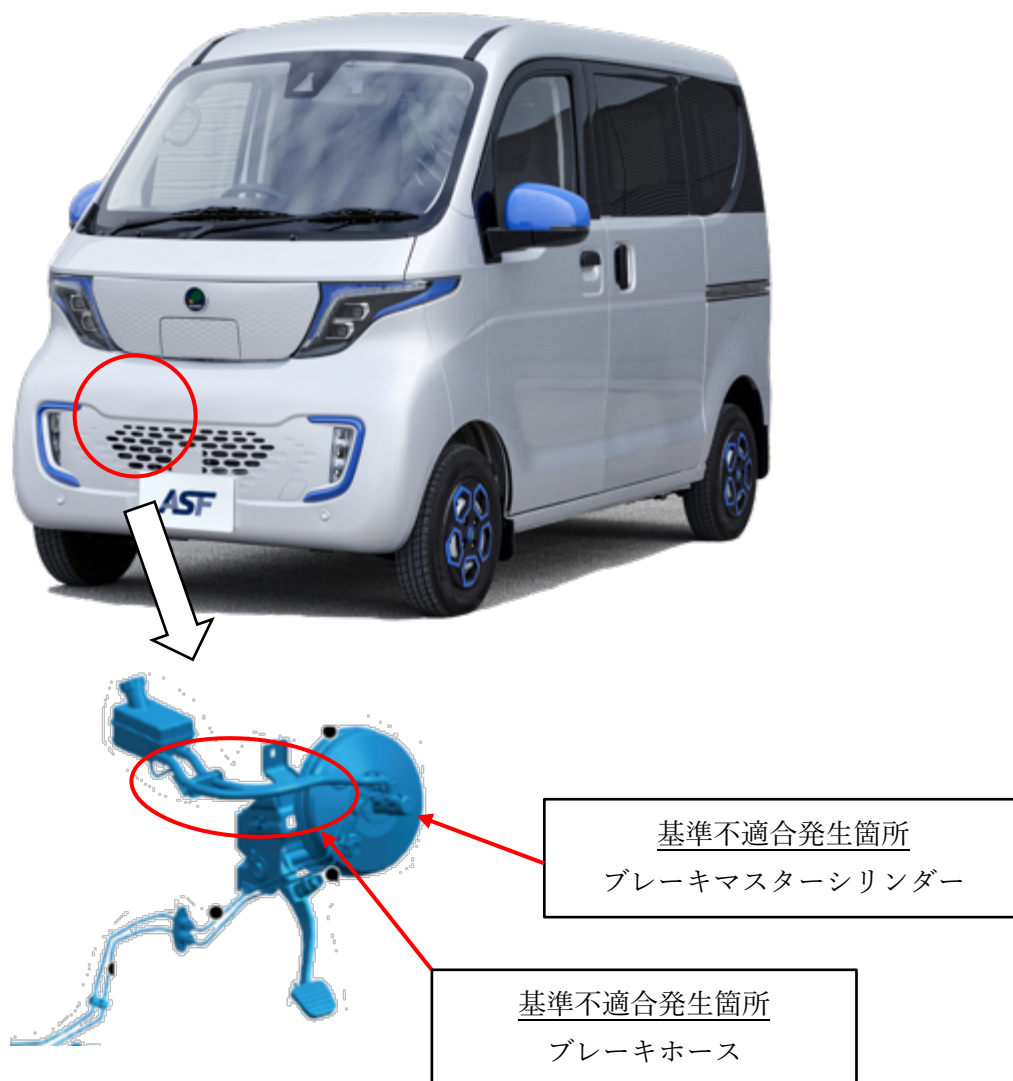
注)   は、交換する部品を示す。

ブレーキフルードリザーバータンクとブレーキマスターシリンダー間に装着されているブレーキホースについて、製造指示が不適切なため、異品が組み付けられ、使用過程において当該ブレーキホース内のブレーキフルードと化学反応を起こすことがある。

さらに、化学反応により溶出したブレーキフルードがブレーキマスターシリンダー内のカップと化学反応を起こし、カップが劣化することがある。

そのため、低速でブレーキを踏み続けると、ブレーキマスターシリンダーの液圧が低下し、制動力が低下するおそれがある。

全車両、ブレーキホースを点検し、異品が組み付けられている場合は、ブレーキホースを正規品に交換し、ブレーキマスターシリンダーを新品に交換する。

識別：車台番号の 17 桁目の下に黄色ペイントを塗布する。
