## 改善箇所説明図

灯火器（昼間走行灯・車幅灯）

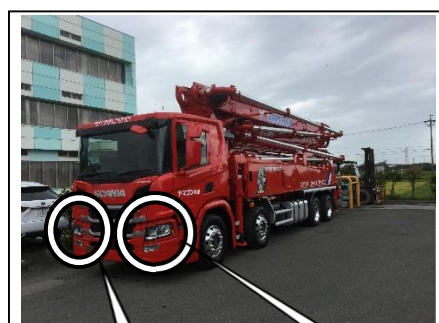
基準不適合発生箇所

前照灯ユニットにおいて、設計検討が不十分なため、LED 構造自体で発生する熱の影響等により内部の構成部品が通常よりも早く劣化することがある。

そのため、連続使用により内部の構成部品が熱損し、昼間走行灯及び車幅灯の照度が低下して灯光の色が変化するおそれがある。

全車両、前照灯ユニット内部を点検し、昼間走行灯及び車幅灯の構成部品が劣化している場合は、当該ユニット一式を対策品に交換する。

劣化していない場合は内部の構成部品のみ対策品に交換する。

識別：型式プレートの余白部分に、緑色ペイントを塗布する。

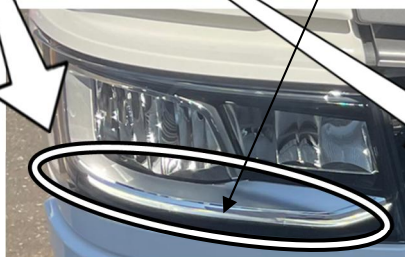
劣化している場合に交換するもの

前照灯ユニット内部を点検し、構成部品が劣化している場合、前照灯ユニット一式交換。

劣化していない場合に交換するもの

前照灯ユニット内部を点検し、構成部品が劣化していない場合、内部の構成部品のみ対策品に交換する。
