## 改善箇所説明図

#### 不具合の内容

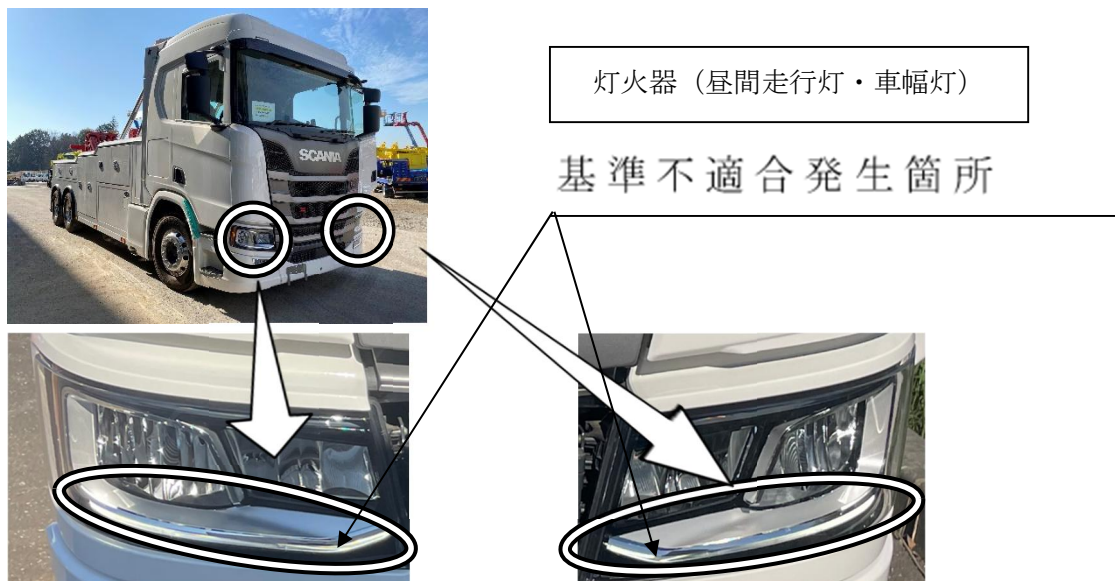
前照灯ユニットにおいて、設計検討が不十分なため、LED 構造自体で発生する熱の影響等により内部の構成部品が通常よりも早く劣化することがある。

そのため、連続使用により内部の構成部品が熱損し、昼間走行灯及び車幅灯の照度が低下して灯光の色が変化するおそれがある。

全車両、前照灯ユニット内部を点検し、昼間走行灯及び車幅灯の構成部品が劣化している場合は、当該ユニット一式を対策品に交換する。

劣化していない場合は内部の構成部品のみ対策品に交換する。

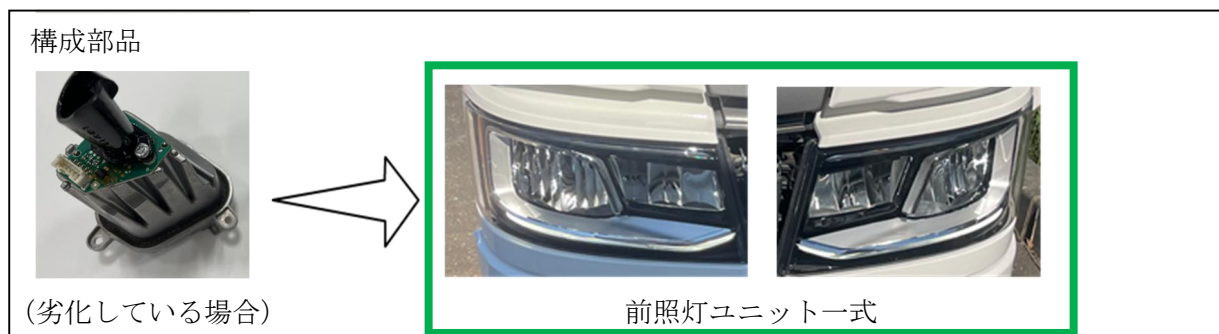
劣化している場合に交換するもの  
前照灯ユニット内部を点検し、構成部品が劣化している場合、前照灯ユニット一式交換。

注：   は対策する部品を示す。

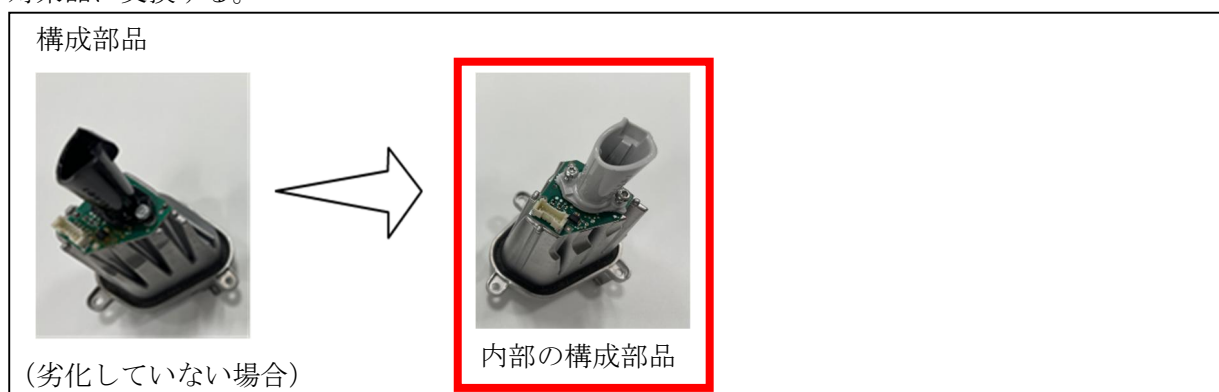
劣化していない場合に交換するもの  
前照灯ユニット内部を点検し、構成部品が劣化していない場合、内部の構成部品のみ対策品に交換する。

注：   は対策する部品を示す。
