## 改善箇所説明図

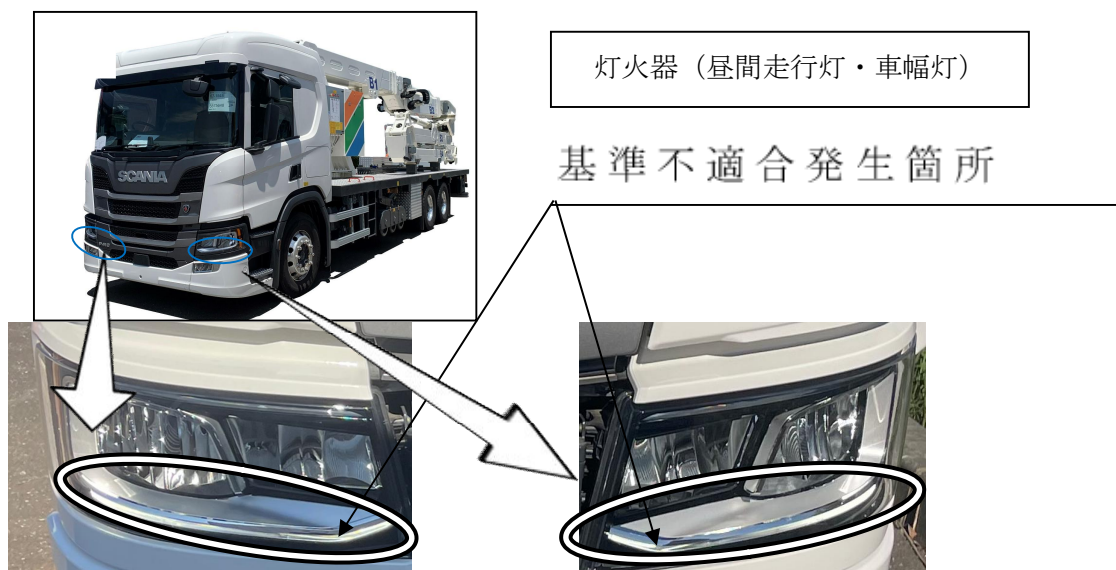
前照灯ユニットにおいて、設計検討が不十分なため、LED 構造自体で発生する熱の影響等により内部の構成部品が通常よりも早く劣化することがある。

そのため、連続使用により内部の構成部品が熱損し、昼間走行灯及び車幅灯の照度が低下して灯光の色が変化するおそれがある。

全車両、前照灯ユニット内部を点検し、昼間走行灯及び車幅灯の構成部品が劣化している場合は、当該ユニット一式を対策品に交換する。

劣化していない場合は内部の構成部品のみ対策品に交換する。

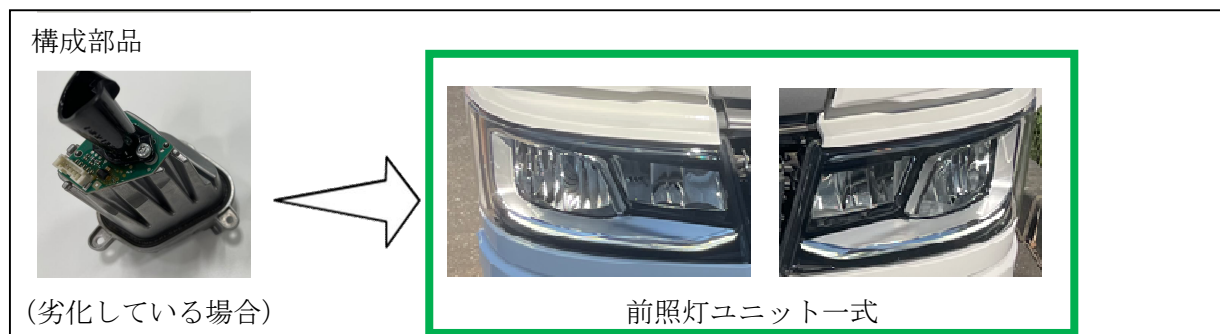
劣化している場合に交換するもの  
前照灯ユニット内部を点検し、構成部品が劣化している場合、前照灯ユニット一式交換。

注：   は対策する部品を示す。

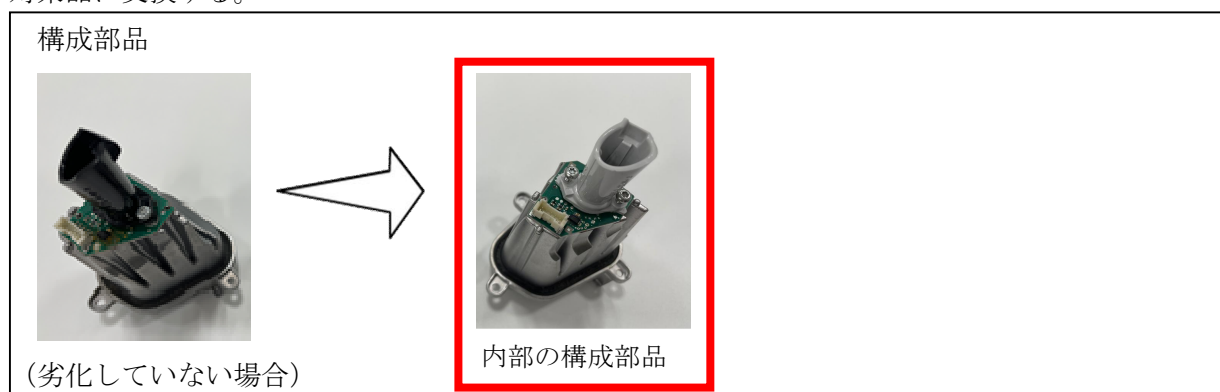
劣化していない場合に交換するもの  
前照灯ユニット内部を点検し、構成部品が劣化していない場合、内部の構成部品のみ対策品に交換する。

注：   は対策する部品を示す。
