## 改善箇所説明図

灯火器（昼間走行灯・車幅灯）

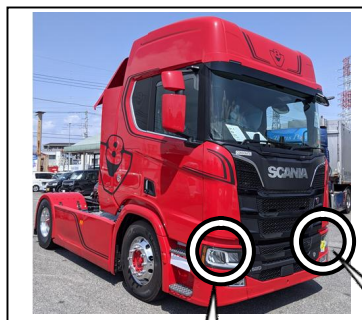
### 基準不適合発生箇所

前照灯ユニットにおいて、設計検討が不十分なため、LED 構造自体で発生する熱の影響等により内部の構成部品が通常よりも早く劣化することがある。

そのため、連続使用により内部の構成部品が熱損し、昼間走行灯及び車幅灯の照度が低下して灯光の色が変化するおそれがある。

全車両、前照灯ユニット内部を点検し、昼間走行灯及び車幅灯の構成部品が劣化している場合は、当該ユニット一式を対策品に交換する。

劣化していない場合は内部の構成部品のみ対策品に交換する。

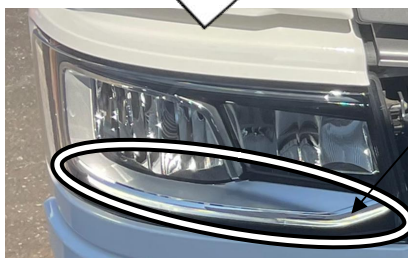
劣化している場合に交換するもの

前照灯ユニット内部を点検し、構成部品が劣化している場合、前照灯ユニット一式交換。

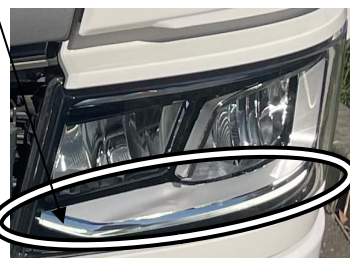
劣化していない場合に交換するもの

前照灯ユニット内部を点検し、構成部品が劣化していない場合、内部の構成部品のみ対策品に交換する。
