## 改善箇所説明図

エアコンブローモーター

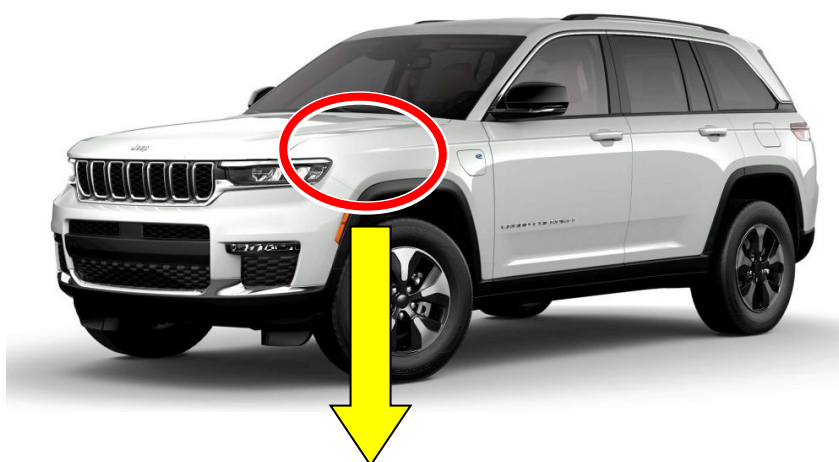
対策部位

**基準不適合部位**

エアコンブローモーターにおいて、製造工程が不適切なため、コネクタ内部のピンが適正位置に組み付けられていないものがある。そのため、当該コネクタの接続不良によりブローモーターが作動せず、デフロスタが機能しないため、保安基準に適合しないおそれがある。

全車両、当該コネクタを確認し、コネクタピンに異常がある場合はブローモーターを新品に交換する。

識別 : 運転者席側ドアロック・ストライカ付近に当該リコールの識別ステッカを貼付する。
