## 改善箇所説明図

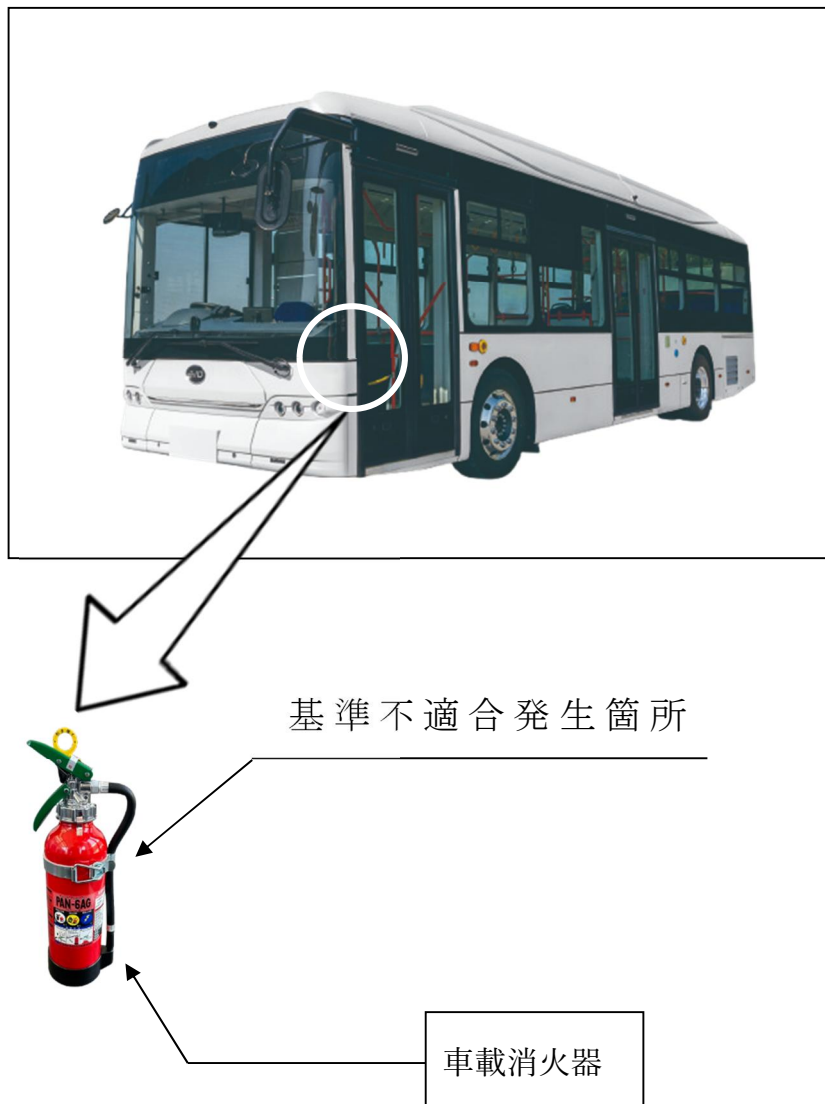
車載消火器において、搭載指示が不適切なため、保安基準に定められた充てん量に満たないものが搭載されているおそれがある。

全車両、車載消火器を確認し、充てん量が不足している場合は保安基準に定められた充てん量を満たす消火器に交換する。

注：□ は、交換部品を示す。

識別：消火器ブラケットに白色の識別ペイントを塗布する。
