## 改善箇所説明図

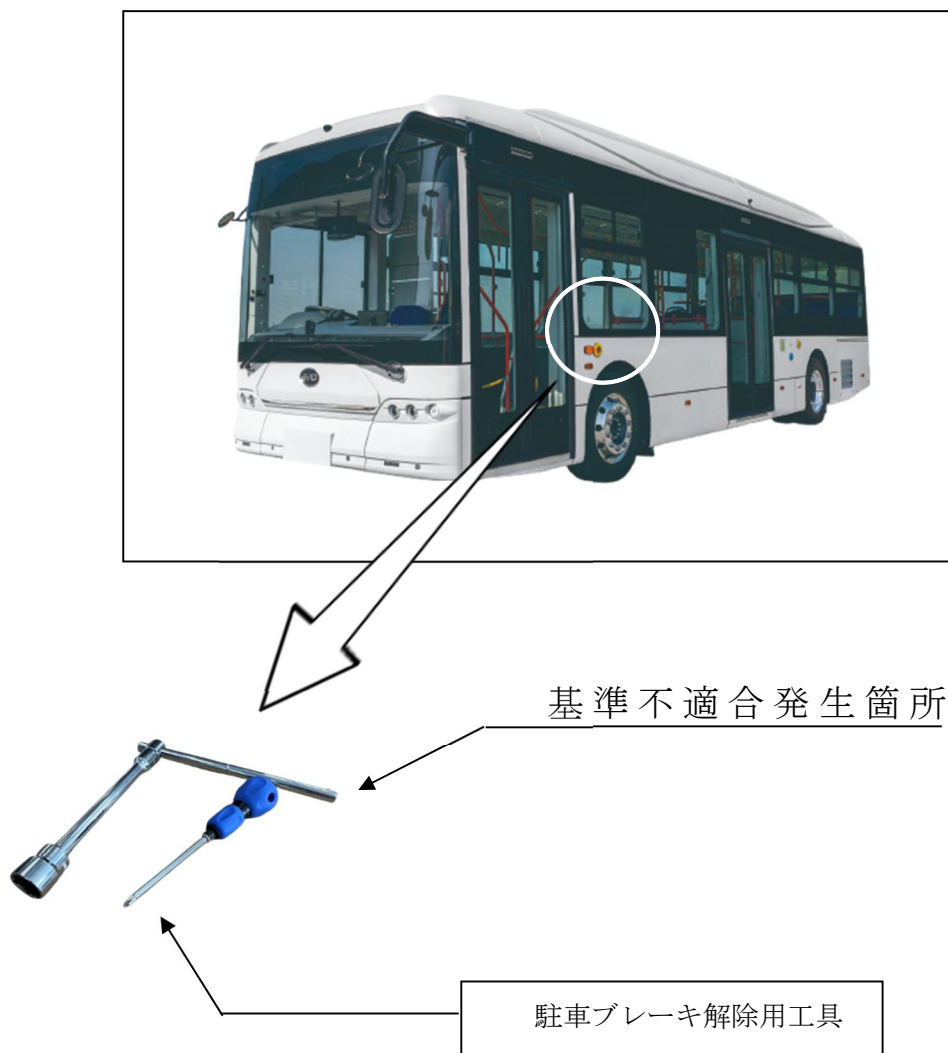
駐車ブレーキ解除用工具において、搭載指示が不適切なため、当該工具が搭載されていない。そのため、故障等により駐車ブレーキが作動したままの状態となった際、解除することができず、保安基準に適合しない。

注 ☐ は、搭載する部品を示す。

全車両、駐車ブレーキ解除用工具を搭載する。

識別：乗降扉近傍にあるコーションプレートに白色ペイントを塗布する。
