## 改善箇所説明図

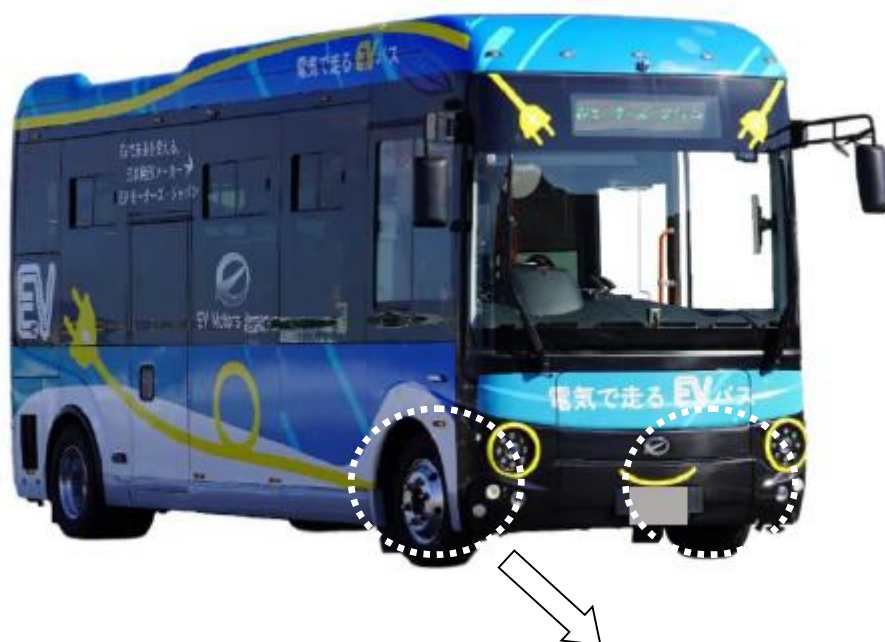
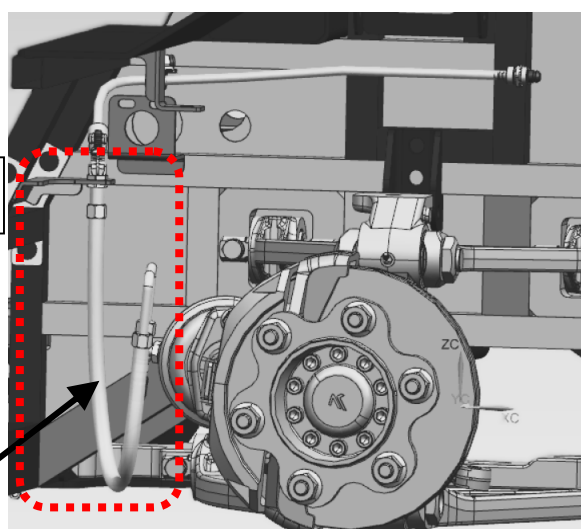
ブレーキホース一式

基準不適合発生箇所

前輪ブレーキホースにおいて、ブレーキホースの取り回しの設計検討が不十分なため、ハンドル転舵時に車体等へ接触することがある。そのため、そのまま使用を続けると、ブレーキホースが損傷し、最悪の場合、ブレーキホースに穴が空き、制動力が低下するおそれがある。

全車両、ブレーキホース一式を対策品に交換する。

識別：ブレーキホースの形状により識別する。

注：  は、交換部品を示す。
