## 改善箇所説明図

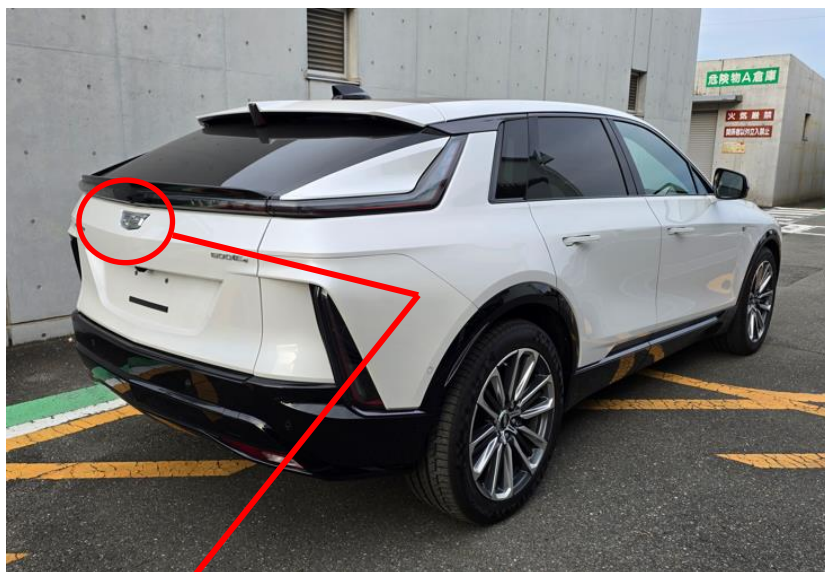
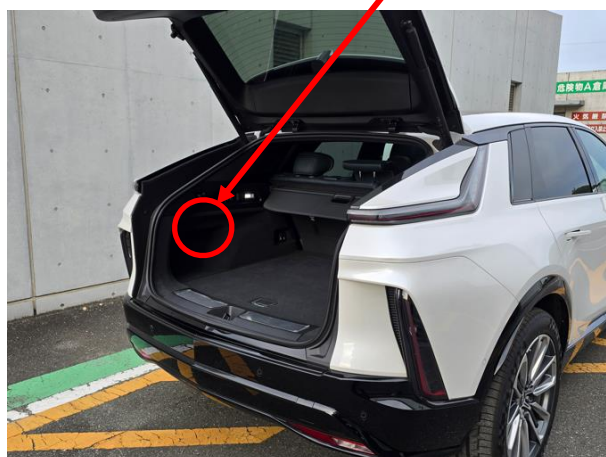
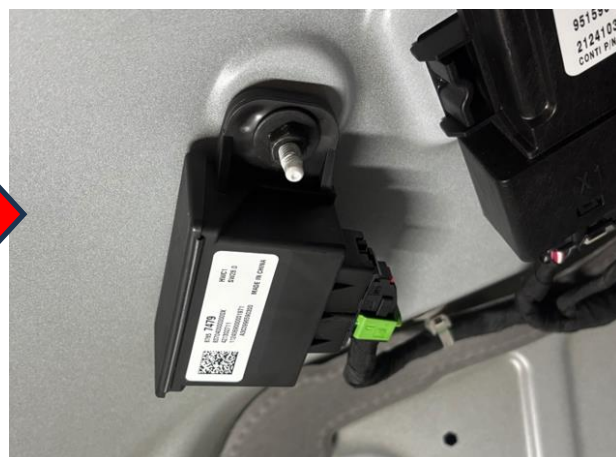
ヘッドランプコントロールモジュール

○ は、不具合箇所を示す

ヘッドランプコントロールモジュールにおいて、設計検討が不十分なため、プログラムに不備がある。そのため、対向のバイクや自転車の接近を検知しても走行用前照灯が減光せず、保安基準に適合しない。

全車両、ヘッドランプコントロールモジュールのソフトウェアを対策プログラムに書き換える。

運転席側 A ピラー(下側ドアヒンジの下)に赤色ペイントを塗布する。
