# 改善箇所説明図

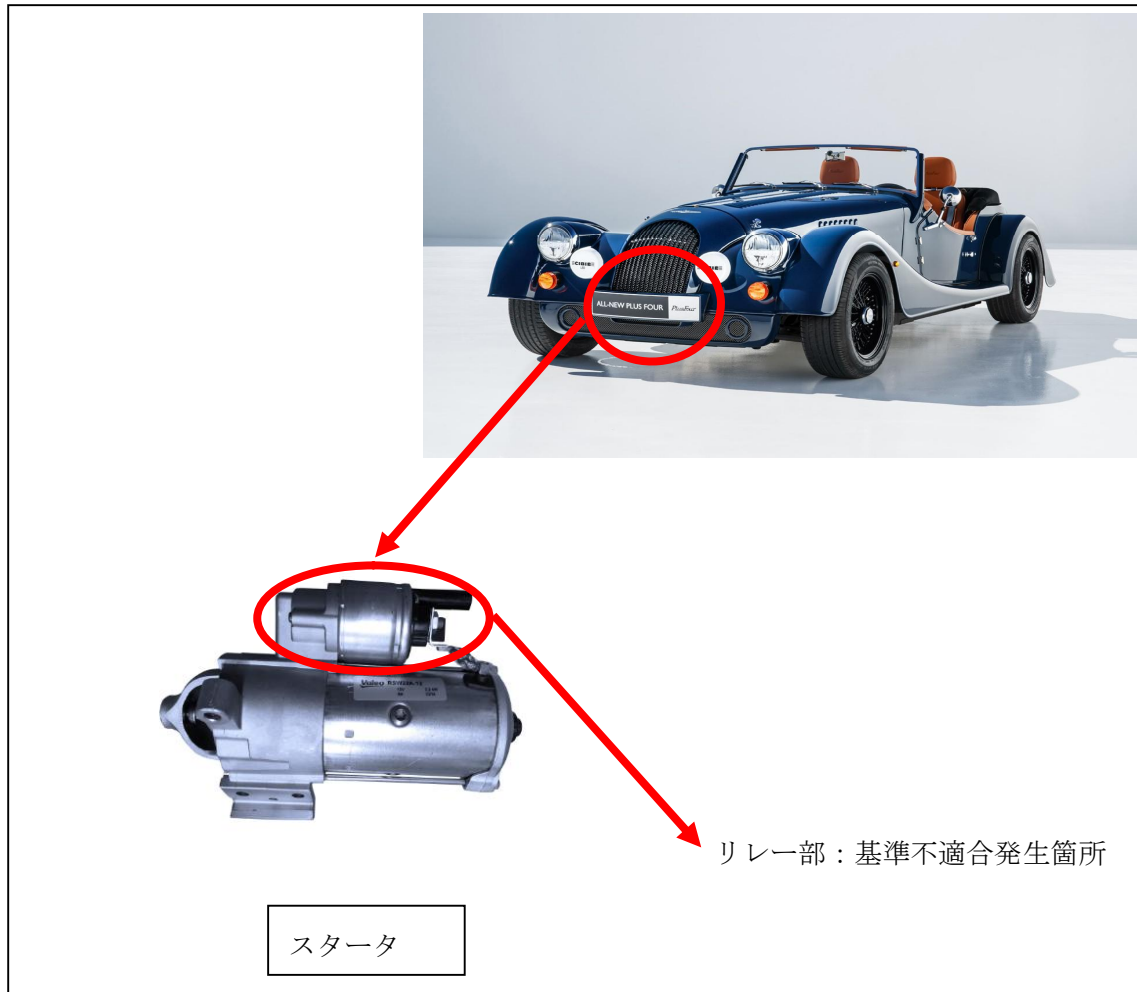
注：□ は交換部品を示す

スタータにおいて、防水性の検討が不十分なため、水溜まり等を勢いよく走行するとスタータのリレー内部に水が浸入することがある。そのため、そのまま使用を続けると、接点部が短絡しエンジン始動不能や、最悪の場合、火災に至るおそれがある。

全車両、当該スタータを対策品と交換する。

ビルドプレート横に黄色ペイントを塗布。
