## 改善箇所説明図

### 基準不適合発生箇所

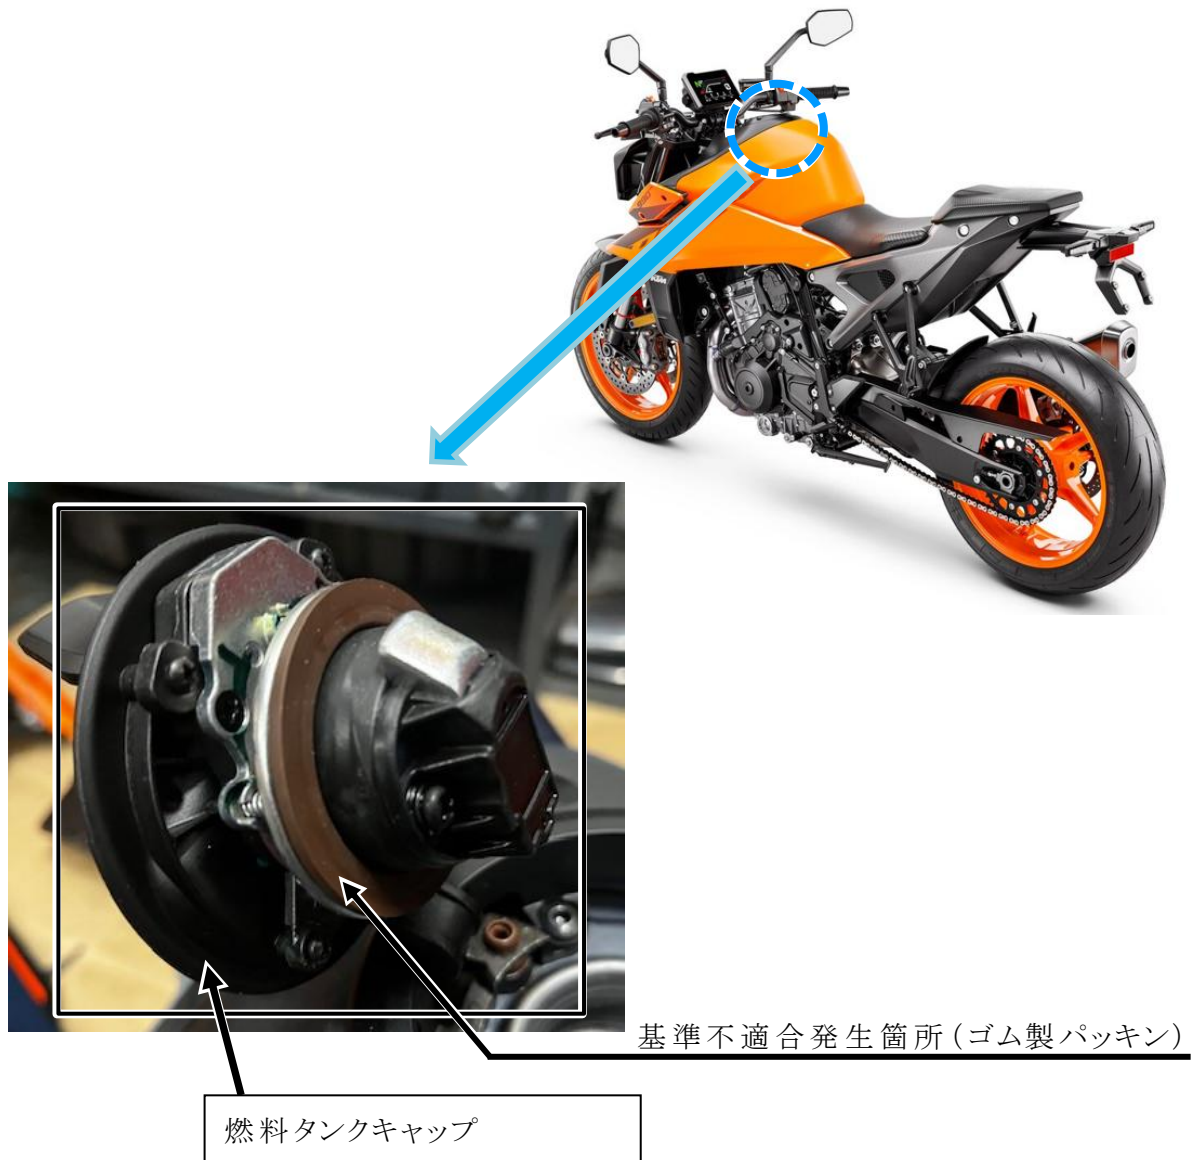
注:  は改善箇所を示す。

燃料タンクキャップにおいて、製造工程が不適切なため、ガソリンに対する耐性が低いゴム製パッキンが組付けられているものがある。そのため、そのまま使用を続けると、パッキンに亀裂が発生し、燃料が漏れ、最悪の場合、火災に至るおそれがある。

全車両、燃料タンクキャップのゴム製パッキンを対策品に交換する。

識別：改善実施済車には、フレームヘッドパイプ車台番号末尾付近に白色のペイントマークを塗布する。
