# 改善箇所説明図

## 不具合の内容

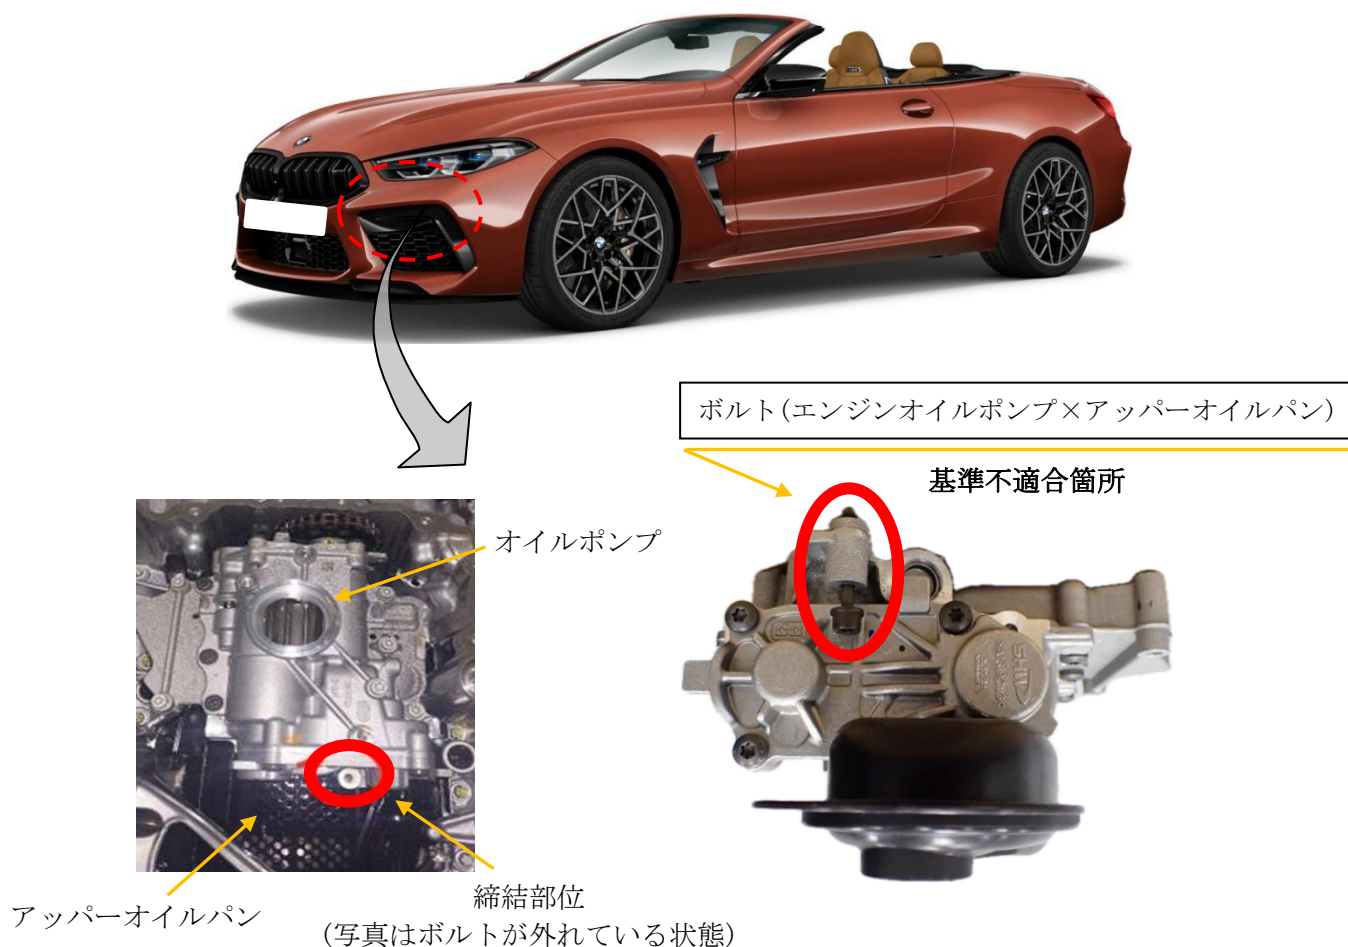
注)   は、締め付け状態の点検を行う部位を示す。

エンジンオイルポンプにおいて、製造工程が不適切なため、エンジンオイルポンプとアッパーオイルパンを締結しているボルトが規定トルクで締め付けられていないものがある。そのため、走行振動等により当該ボルトが緩んでロアオイルパン内に脱落することで、オイルポンプチェーンが損傷してエンジンへのオイル供給不足になりチェックコントロールメッセージが表示され、コンロッドベアリングやメインベアリングの摩耗が促進して異音が発生するおそれがある。そのまま使用を続けると、コンロッドによる圧縮機能低下やクランクシャフトの回転異常が生じて失火して、最悪の場合、走行中にエンジンが停止するおそれがある。

当該ボルトの締め付け状態を点検して、以下のいずれかの処置を実施する。

1. ボルトが外れていない場合は、規定トルクで締め付ける。
2. 既にボルトが外れている場合は、ボルトとアッパーオイルパンとオイルポンプのねじ山を確認して、損傷がある場合は交換して規定トルクで締め付ける。また、オイルポンプチェーンの損傷状態を確認して、損傷がある場合は、交換する。
