## 改善箇所説明図

### 改善の内容

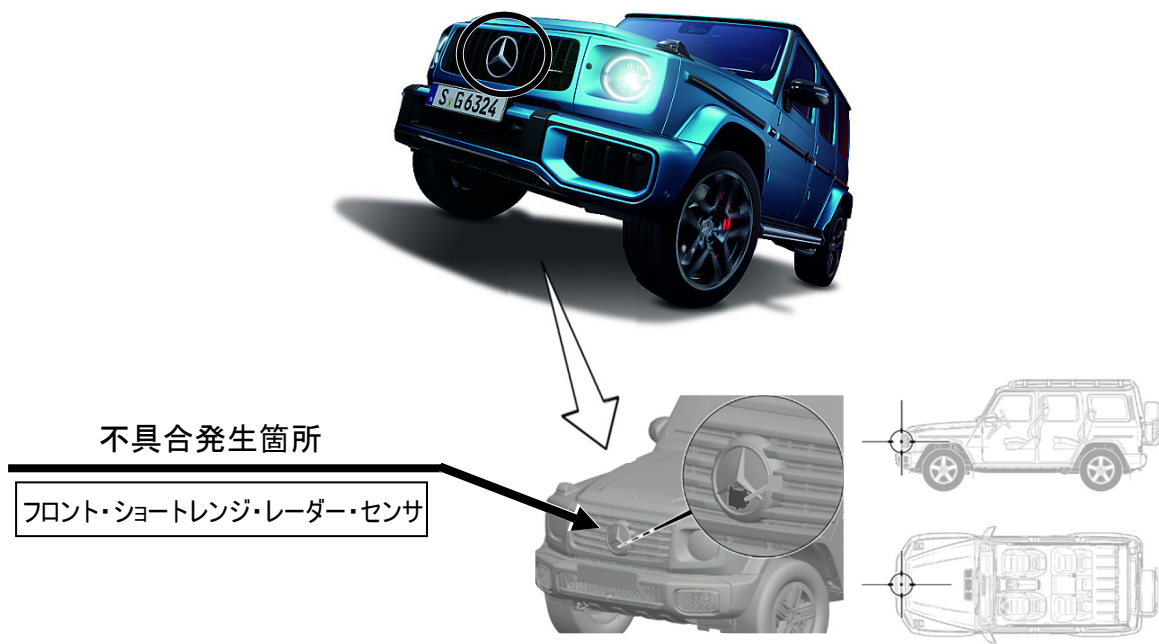
注:  は、交換する部位を示す。

フロント・ショートレンジ・レーダー・センサの電子基板において、製造工程が不適切なため、基盤の一部に銅のメッキが正しく施されていないものがある。そのため、使用過程で導通不良を起こして当該センサが正常に物体を検出できず、運転支援システムが警告メッセージの表示と共に作動を停止するほか、最悪の場合、警告メッセージがなく衝突被害軽減ブレーキが作動しないおそれがある。

※フロント・ショートレンジ・レーダー・センサ: 車両の前方近距離を検知するためのレーダーセンサ

全車両、フロント・ショートレンジ・レーダー・センサを良品に交換する。

識別 : 車台番号の付近に黄色の識別ペイントを塗布する
