## 改善箇所説明図

#### 不具合の概要

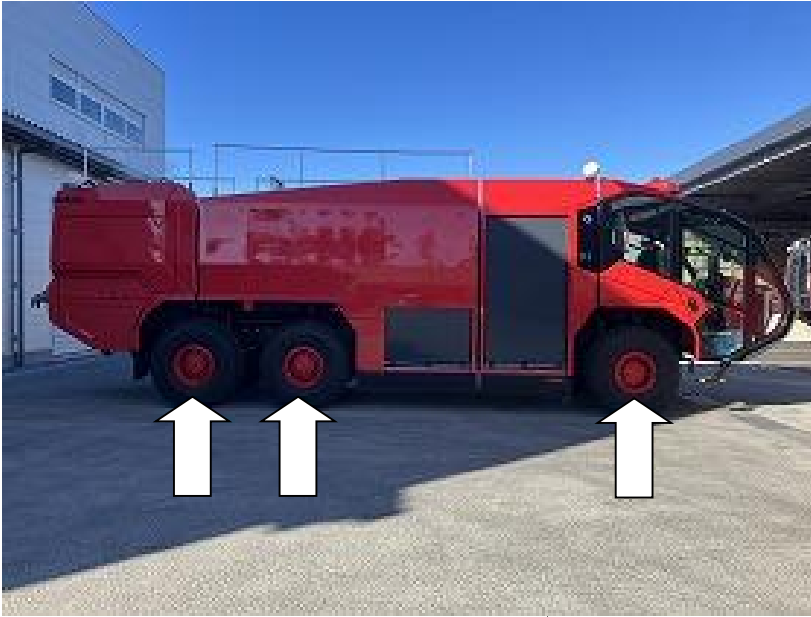
不具合箇所: ハブリダクション機構

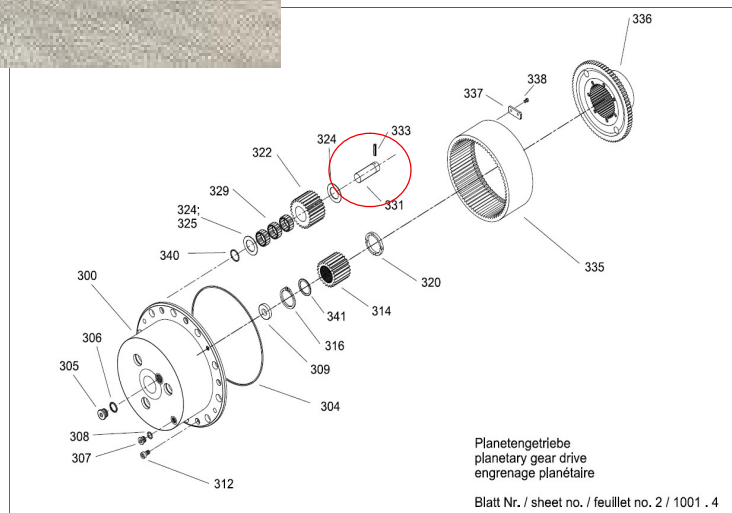
ハブリダクション機構分解図 赤丸: プラネタリギアピン

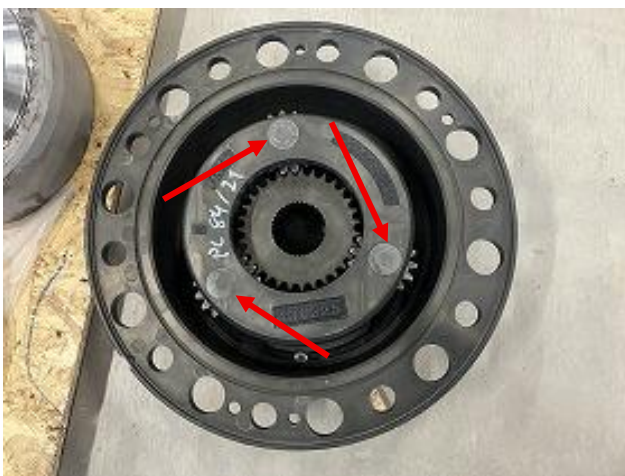
基準不適合部位: プラネタリギアピン

ハブリダクション機構の構成部品であるプラネタリギアピンにおいて、製造工程が不適切なため、強度が不足しているものがある。そのため、使用過程でプラネタリギアピンが摩耗し、最悪の場合、折れてギアに噛みこみ、走行不能となるおそれがある。

全車両、不具合品に該当するハブリダクションアッセンブリを良品に交換する。

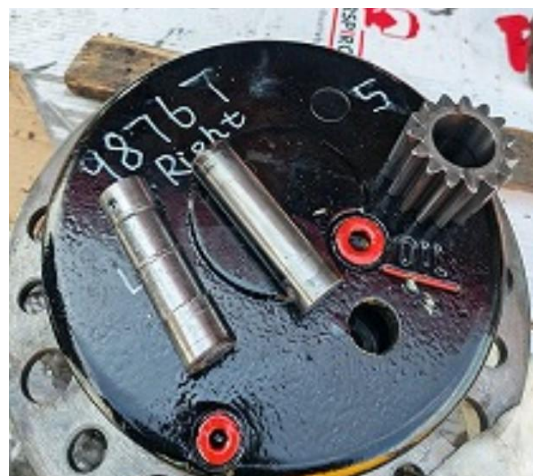
不適合部品

左: 摩耗したプラネタリギアピン 右: 良品

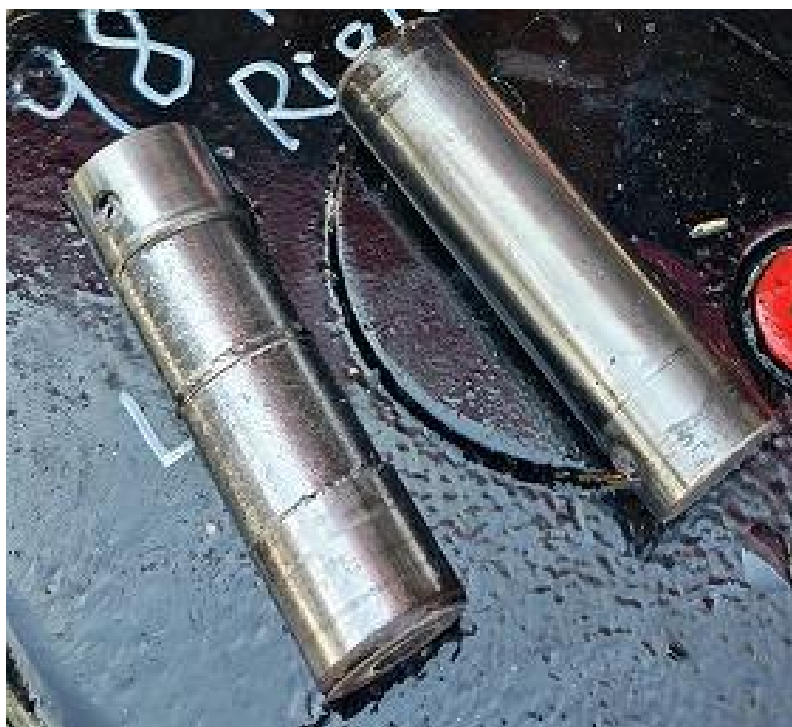
不適合部品拡大写真

左:強度不足により摩耗している  
右:正常なプラネタリギアピン

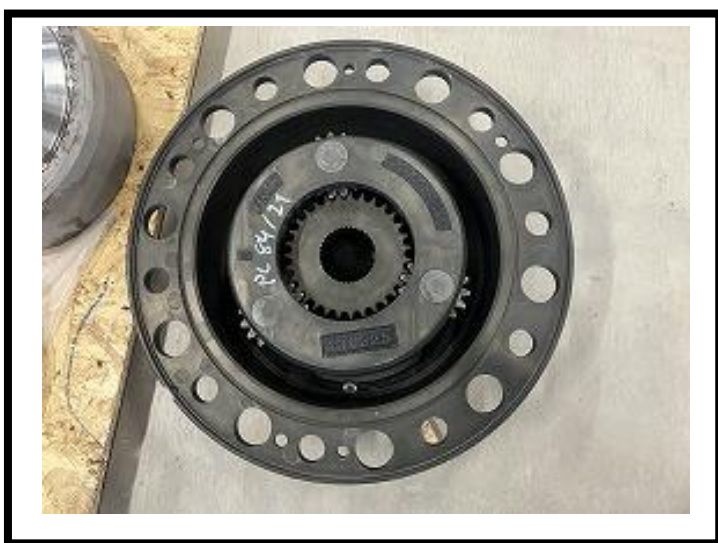
注) □ は交換する部品を示す

ハブリダクションアッセンブリを良品へと交換する。

識別 : ハブリダクションアッセンブリ、取付けネジの頭に黄色のペイントを塗布する。
