## 改善箇所説明図

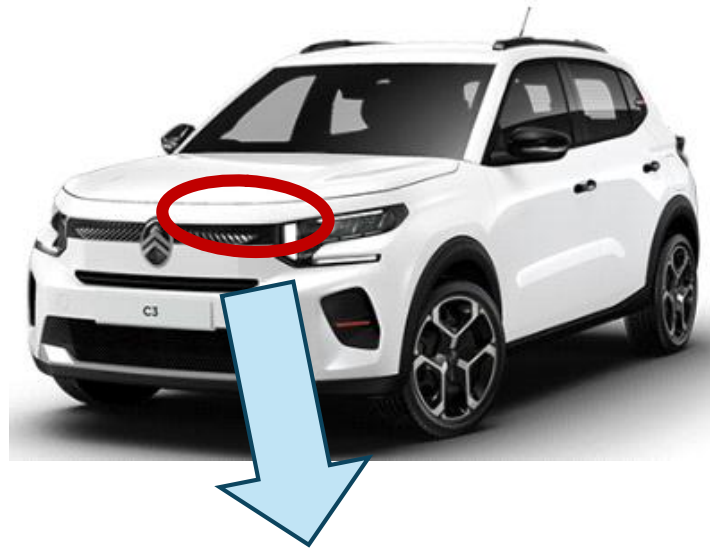
**基準不適合部位**

ブレーキペダルアセンブリーにおいて、溶接工程が不適切なため、ブレーキ装置に繋がるロッドの溶接が不十分なものがある。そのため、そのまま使用を続けると、ブレーキペダルアセンブリーのロッドの溶接が剥がれ、最悪の場合、ブレーキペダルを踏んでもブレーキが効かなくなるおそれがある。

全車両、ブレーキペダルアセンブリーを、良品に交換する。
