## 改善箇所説明図

エアバッグ装置  
(運転席および助手席用の配線)

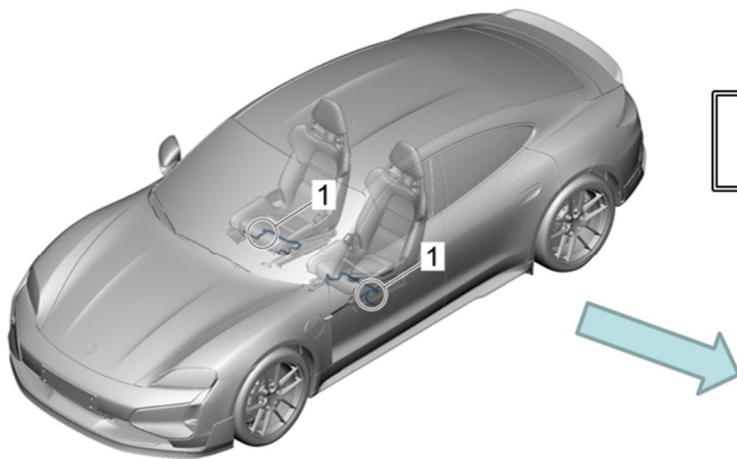
図は助手席側の座席下部を示す  
1は当該配線を示す

基準不適合発生箇所

運転席及び助手席下部に備えられている配線において、製造工程が不適切なため、適切に配索されていないものがある。そのため、座席調整時に配線が損傷してエアバッグ警告灯が点灯し、最悪の場合、衝突時にサイドエアバッグが正常せず、乗員が過度の負傷を負うおそれがある。

全車両、運転席及び助手席下部の配索を点検し、仕様と異なる場合は修正する。  
なお、配線が損傷している場合は、新品に交換する。

識別：改善済車両には車台番号打刻の右端部に青色ペイントを塗布する。
