## 改善箇所説明図

### <不具合内容>

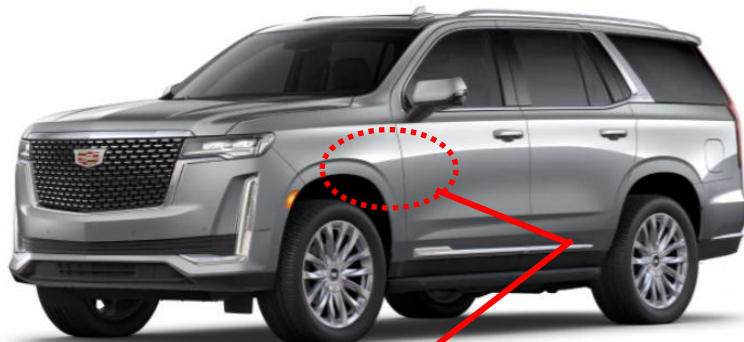
不具合発生位置

ボディーコントロールモジュールにおいて、設計検討が不十分なため、プログラムに不備がある。そのため、ヘッドランプコントロールモジュールとの通信が途絶えた場合、警告メッセージが出ないため、保安基準に適合しない。

全車両、ボディーコントロールモジュールのソフトウェアを対策プログラムに書き換える。

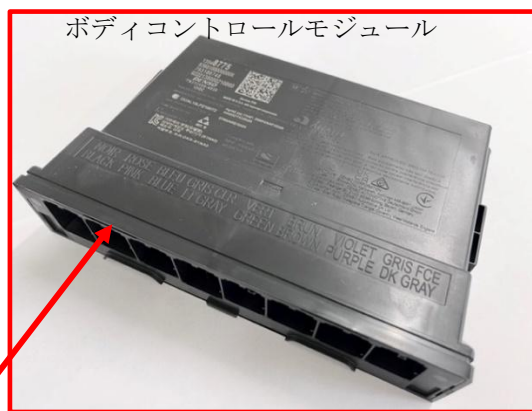
不具合発生部品拡大図

ボディコントロールモジュール

基準不適合部品

は、プログラムを修正する箇所を示す。
