## 改善箇所説明図

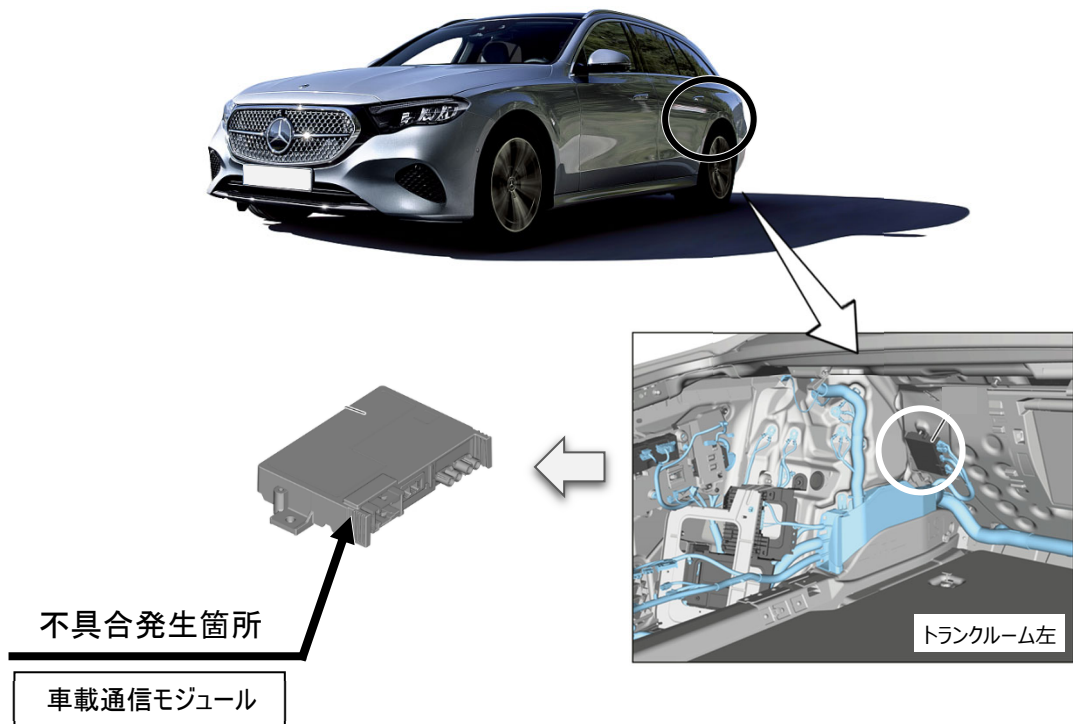
注：  は、交換する部位を示す。

事故自動緊急通報装置の車載通信モジュールにおいて、製造工程が不適切なため、基板内のダイオードに亀裂が生じると共に警告メッセージが表示されることがある。そのため、緊急通報時にコールセンターの音声聞こえず、双方向通信ができないため、保安基準に適合しないおそれがある。

全車両、車載通信モジュールを良品に交換する。

識別：車台番号の付近に黄色の識別ペイントを塗布する
