## 改善箇所説明図

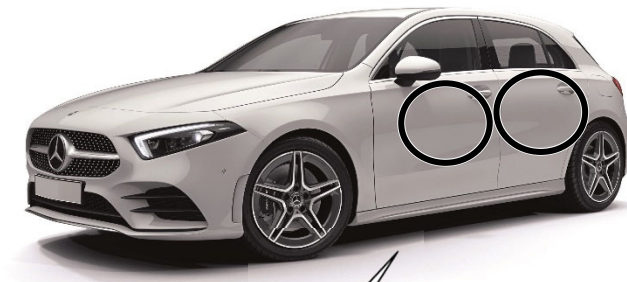
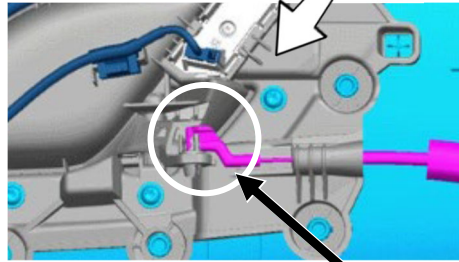
不具合発生箇所

ケーブル固定部

注：  は、点検し、修正する部位を示す。

室内ドアハンドルのケーブル固定部において、組付け作業が不適切なため、ドアの繰り返しの開閉によりケーブルが外れることがある。そのため、車内からドアを開けることができず、保安基準に適合しないおそれがある。

全車両、全てのドアのドア開放用のケーブルの取り付け状態を点検し、必要に応じて組付けなおす。

識別：車台番号の付近に黄色の識別ペイントを塗布する
