## 改善箇所説明図

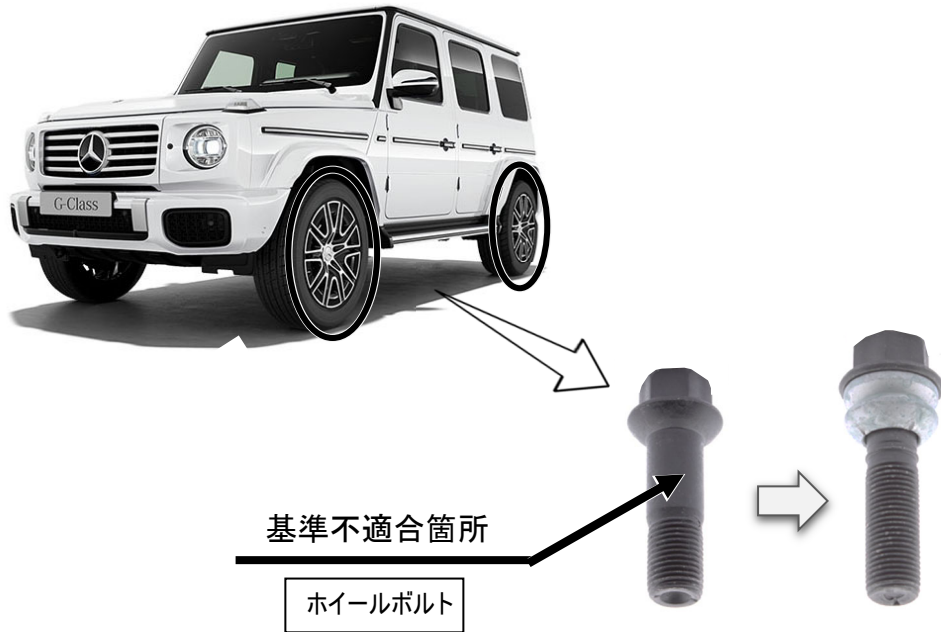
注：  は、交換する部位を示す。

ホイールボルトにおいて、設計検討が不十分なため、高負荷での使用を続けると、当該ボルトが緩むおそれがある。そのため、当該ボルトが外れてホイールが脱落するおそれがある。

全車両、ホイールボルトを対策品に交換する。

識別：車台番号の付近に黄色の識別ペイントを塗布する
