# 改善箇所説明図

## 改善方法

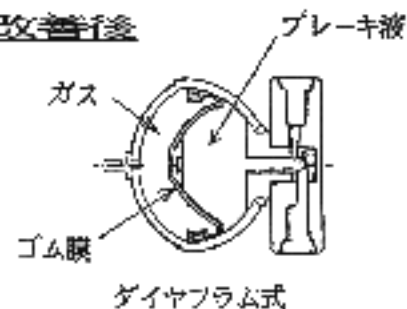
### 改善後

〔全車両、アクュームレータを対策品  
（デイヤフラム式）と交換する。〕

| 不<br>具<br>合<br>① | 全車両、タイマー付き警報ブザーと交換する。 |
| 不<br>具<br>合<br>③ | 全車両、警報用圧カスイッチを良品と交換する。 |
