# 改善箇所説明図

## 改善方法

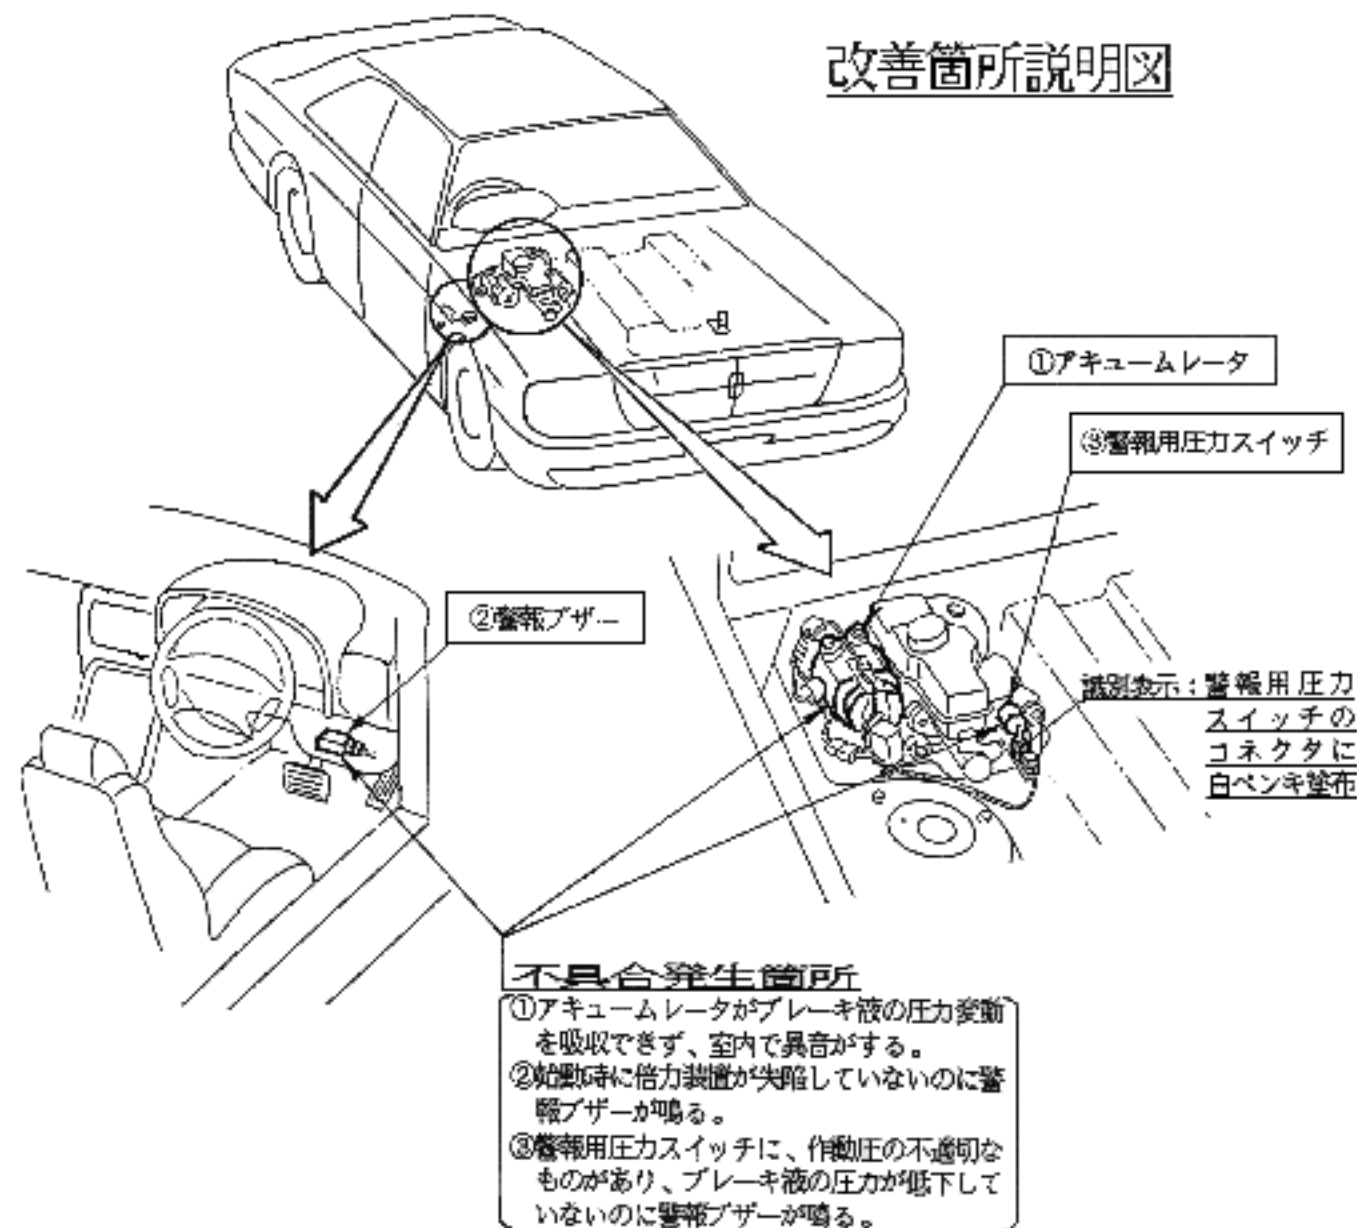
注：   内は交換部品を示す。

〔全車両、アキュムレータを対策品  
(ダイヤフラム式)と交換する。〕

全車両、タイマー付き警報ブザーと交換する。

全車両、警報用圧力スイッチを良品と交換する。

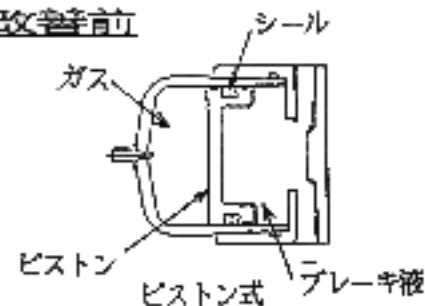
### 改善前

不  
具  
合  
①
