# 改善箇所説明図

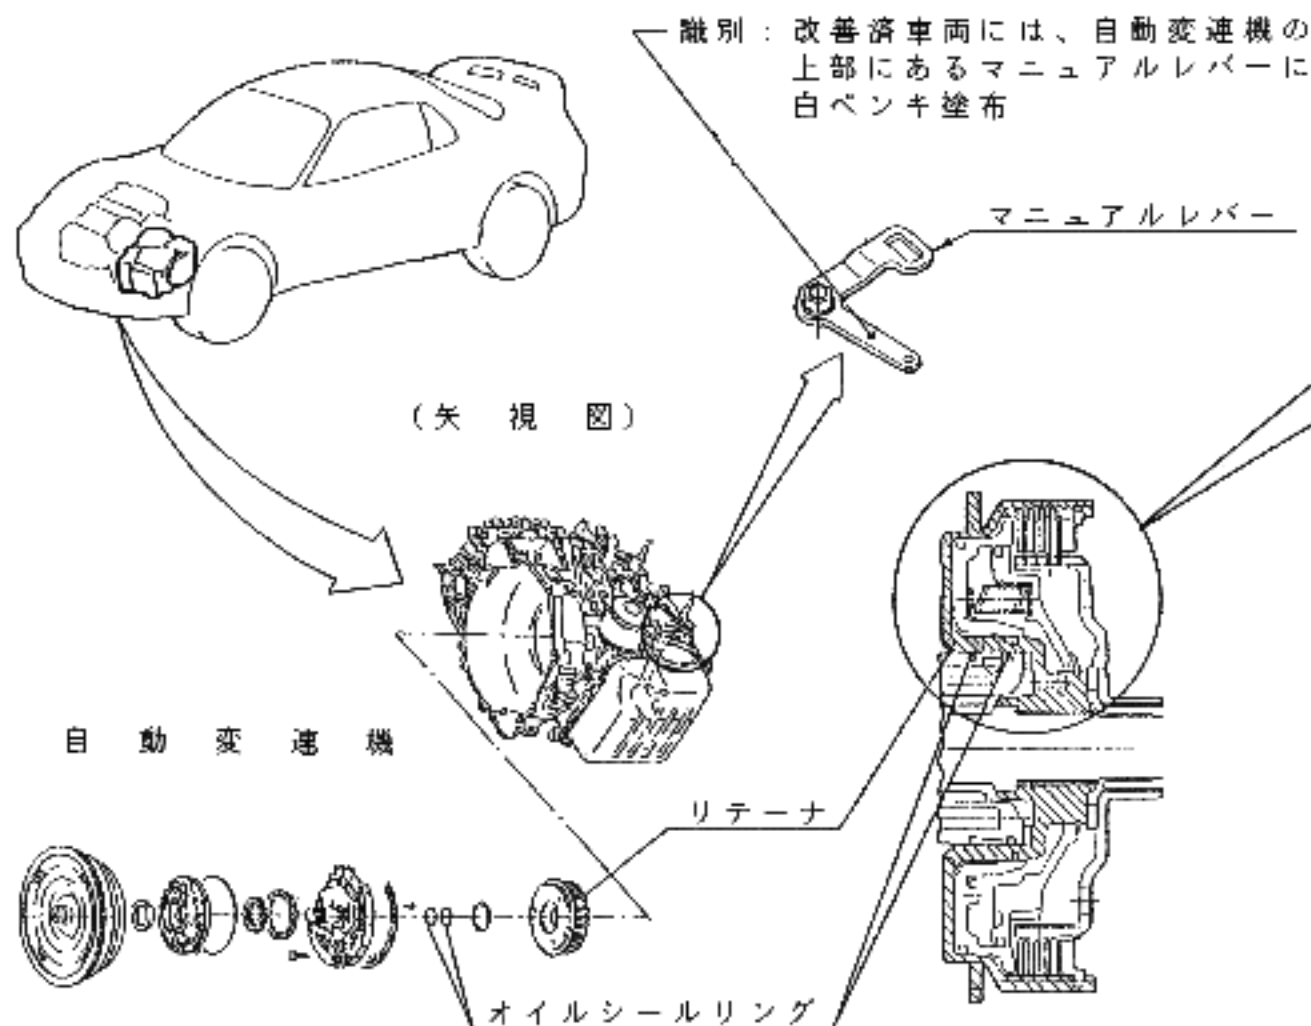
クラッチ部断面図

不具合発生箇所

加工不良により、  
（オイルシールリングとの  
接触面が摩耗する）

改善内容

（自動変速機を良品と  
交換する）
