# 改善箇所説明図

## エアバッグコントロール装置

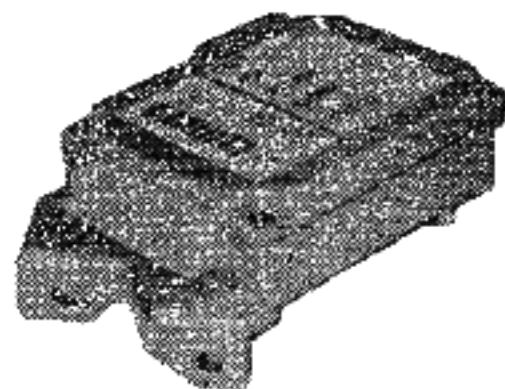
改善後

・改善前に比べ小型化した。

※対策品はエアバッグ作動用センサーの性能を  
変更。

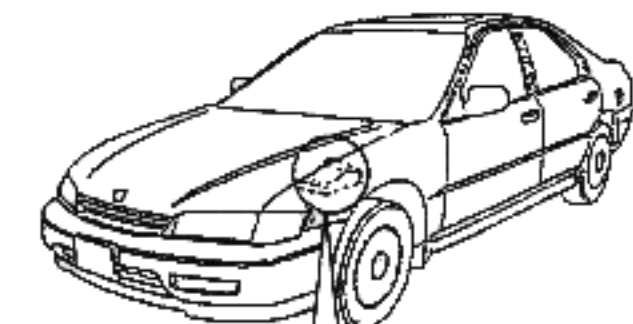
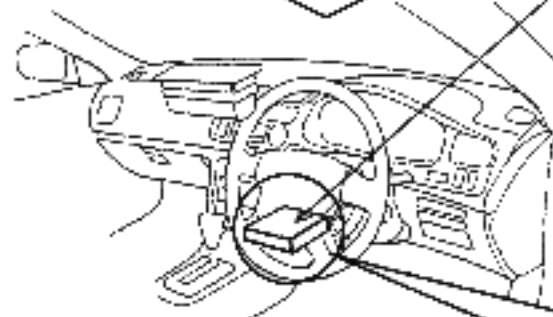
エアバッグコントロール装置

改善箇所

エアバッグコントロール装置内の  
センサー性能に不具合があるため、  
エアバッグコントロール装置を  
交換する。
