## 改善箇所説明図

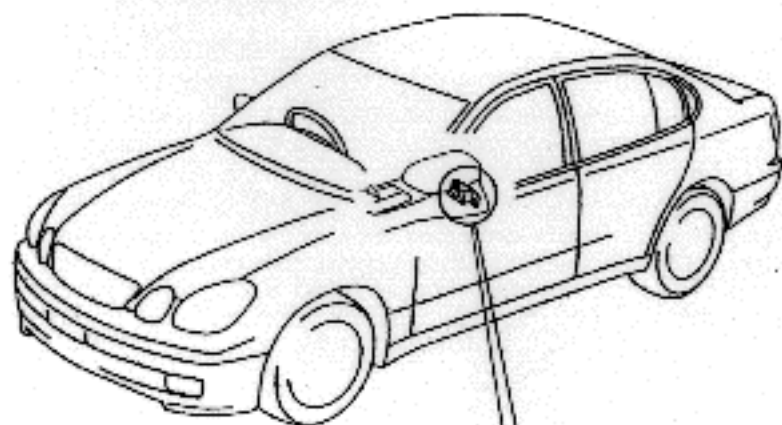
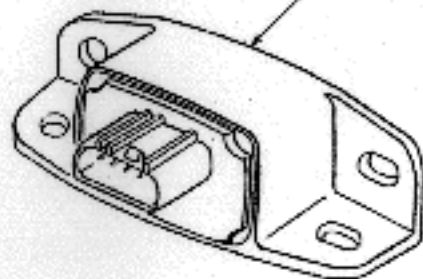
機能制御用センサ

機能制御用センサに製造不良のものが  
あるため、車室内で携帯電話等を使用  
した際に発生する電磁波の影響で、V  
S Cが走行中に作動することがあり、  
断続的に制動装置を作動させるおそれ  
がある。

全車両、当該機能制御用センサを良品と交換する。

識別：改善済車両にはボンネット内にあるバッテリー前の  
ボデーパネル上面に黄色ペイントを塗布する。
