# 改善箇所説明図

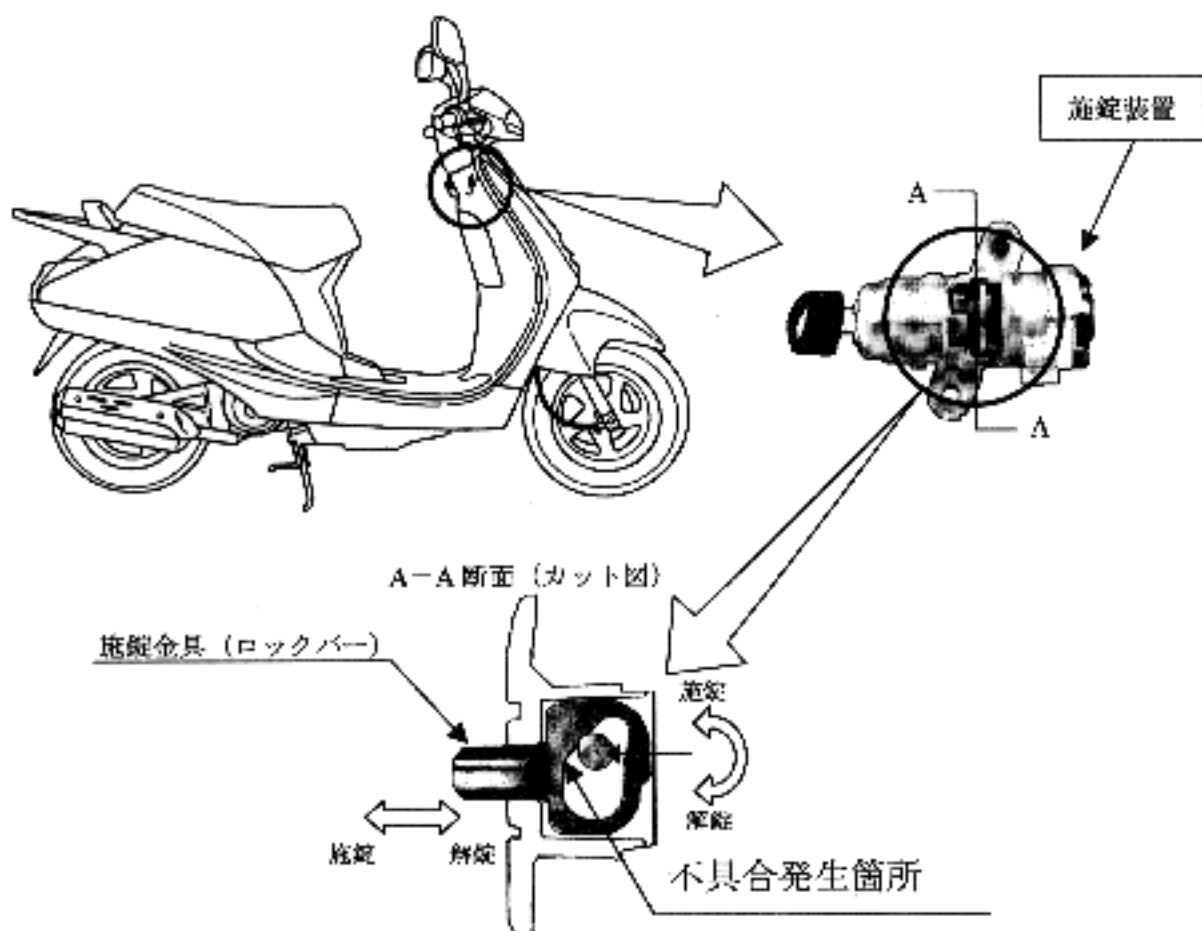
車体とハンドルを固定する施錠装置において、当該施錠装置の構造が不適切なため、そのままの状態で使用を続けると、最悪の場合、施錠金具が折損し、施錠が解除できなくなるおそれがある。

注：  は交換部品を示す。

全車両、当該施錠装置を対策品と交換する。

(施錠装置には、主電源・座席・収納箱・燃料蓋用の4点の施錠を含む。)

不具合品：35010-GCS-000

対策品：35010-GCS-305

識別：メインスタンド取付部左側車体に黄色ペイントを塗布する。
