# 改善箇所説明図

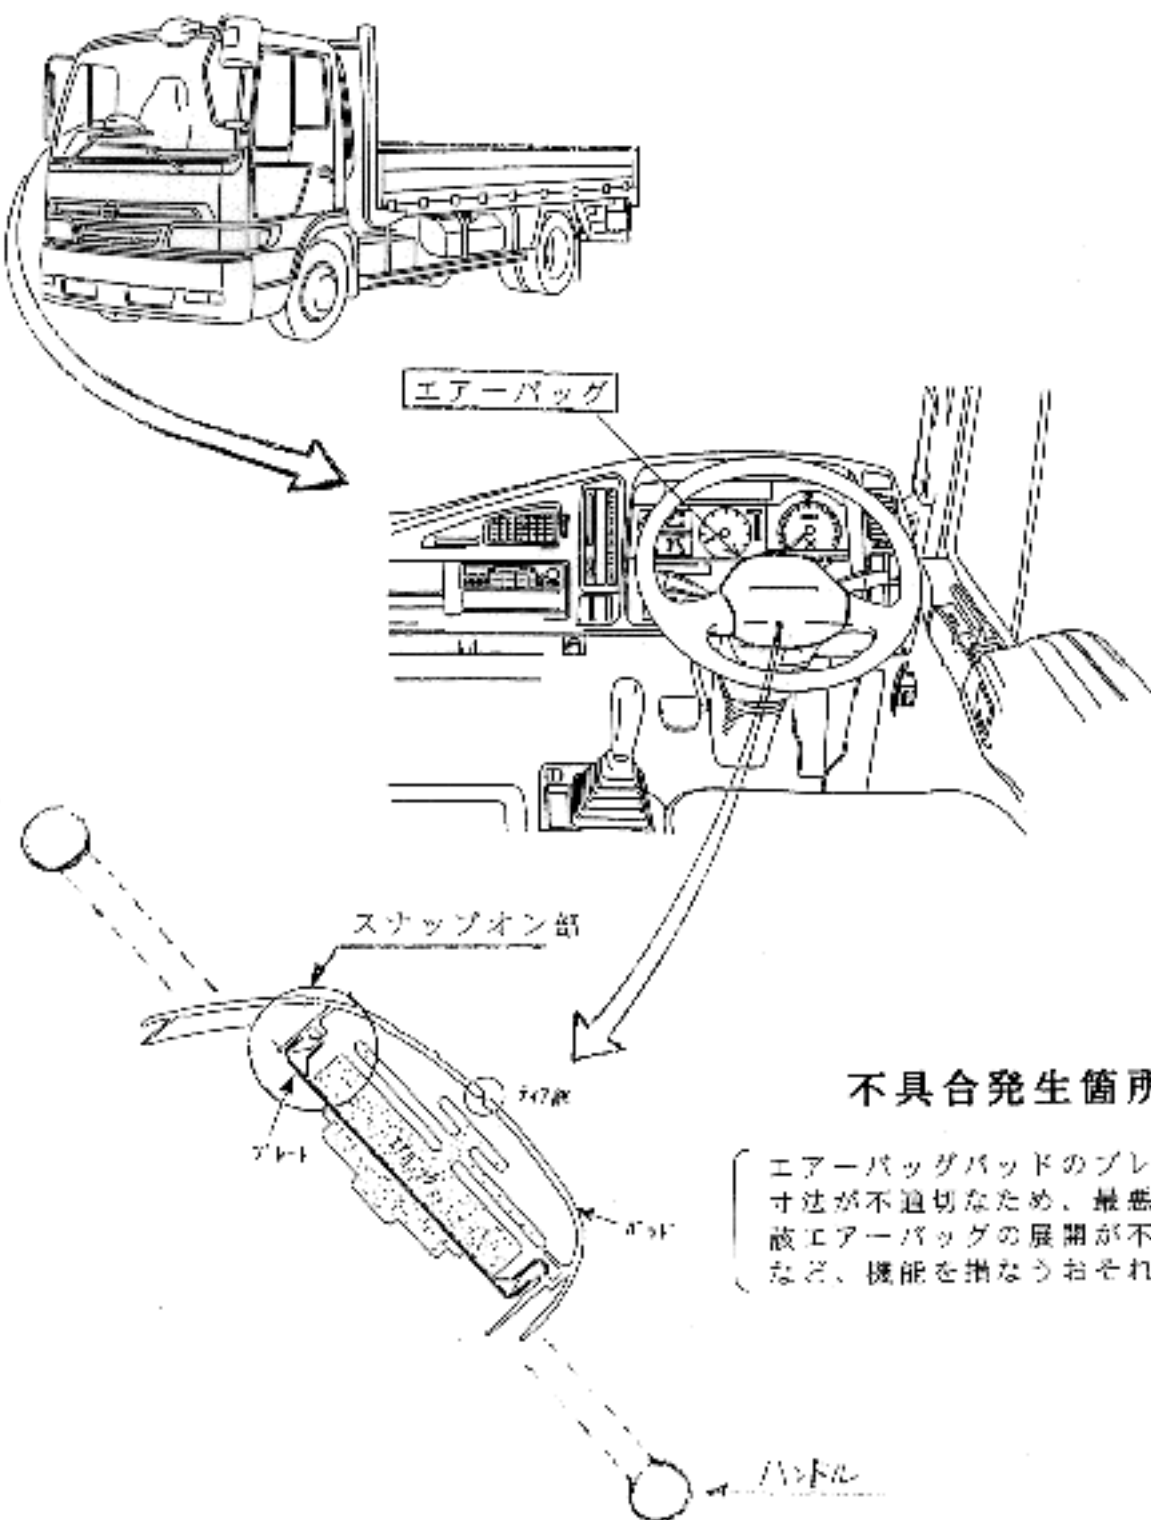
## 不具合発生箇所

エアバッグパッドのプレート挿入寸法が不適切なため、最悪の場合、当該エアバッグの展開が不十分となるなど、機能を損なうおそれがある。

### 改善の内容

全車両エアバッグを良品と交換する。
