# 改善箇所説明図

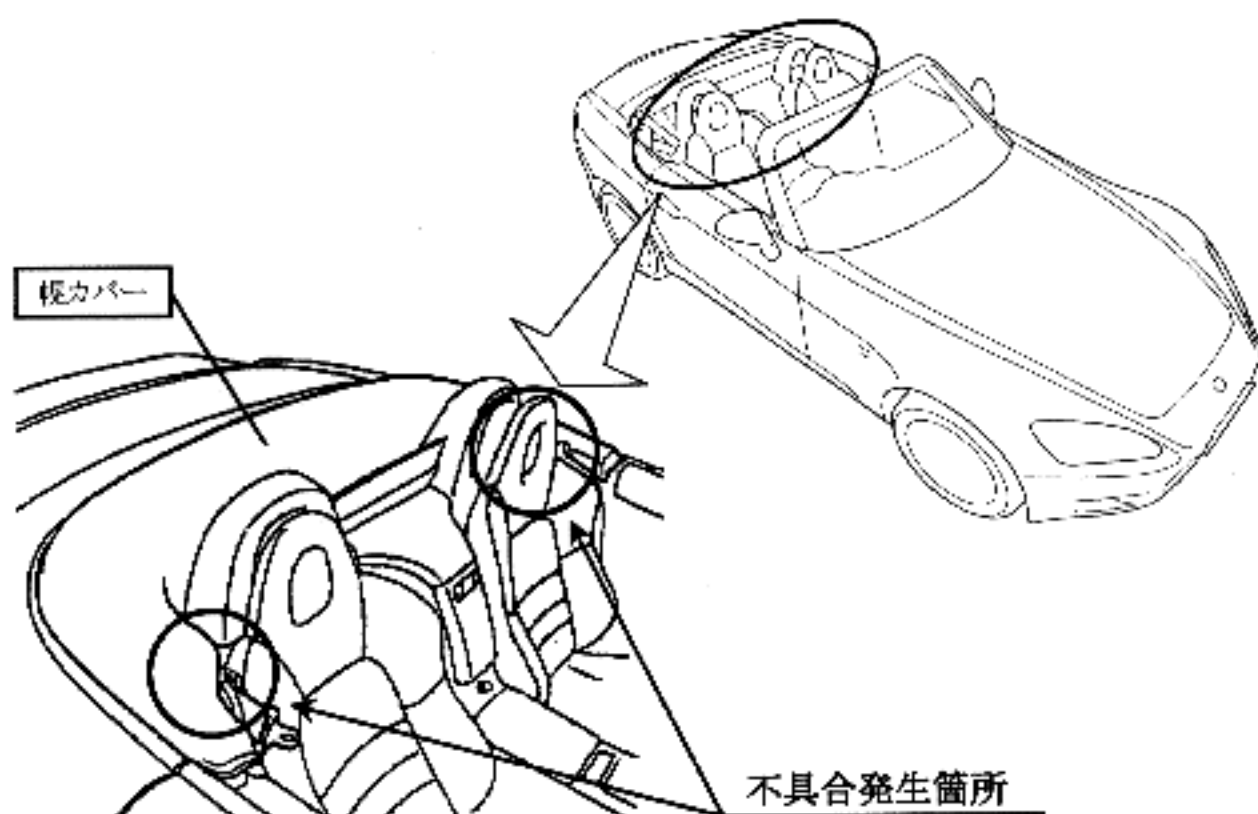
電動式幌装着の乗用車（オープンカー）において、  
 幌収納時に使用する幌カバーの形状が不適切なため、  
 座席位置によってはシートベルトが当該カバーと座席の  
 背もたれに挟まれ、最悪の場合、緊急時に巻き取りが遅れ  
 有効に作用しないおそれがある。

注：   は交換部品を示す。

対象（幌カバー購入者）の全車同、当該幌カバーを対策品と交換する。

（対策品の供給に時間がかかることから、当面の暫定措置として「改善措置の対策が完了するまでの間、幌カバーを使用しない」旨を使用者に対し通知する。）
