# 改善箇所説明図

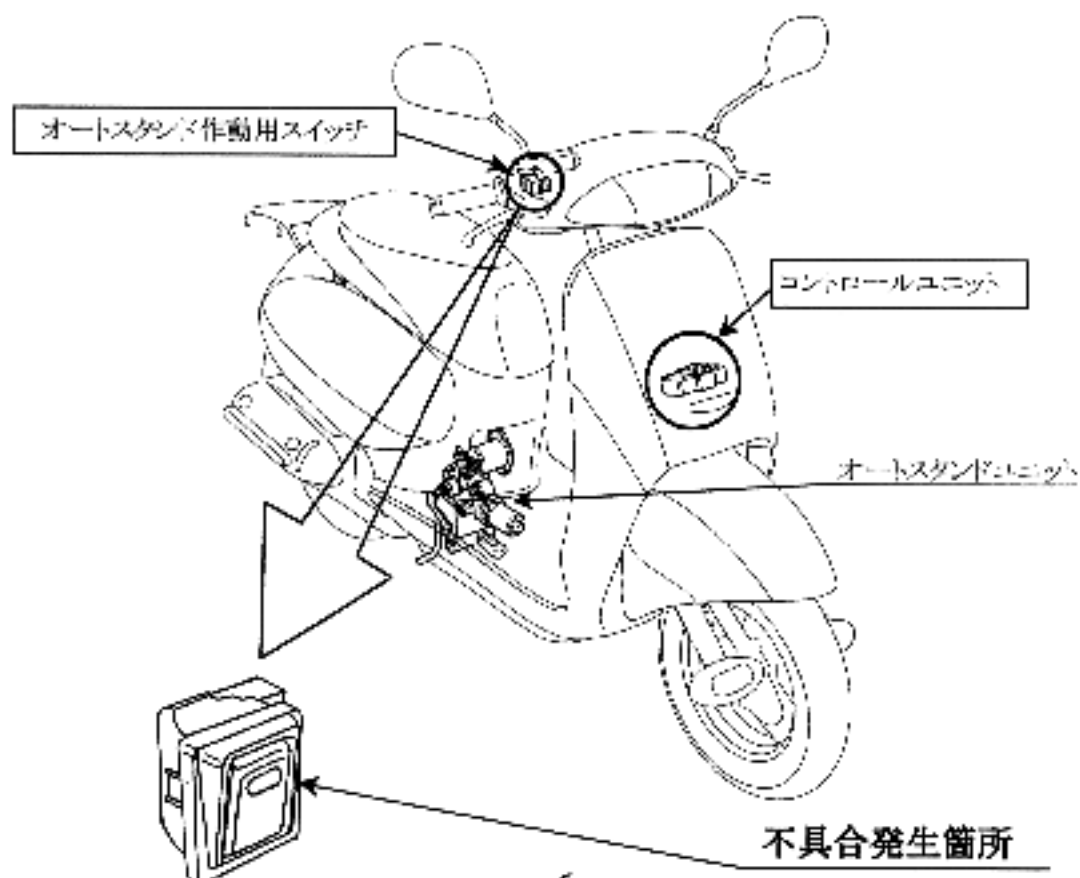
原動機付自転車の電動式メインスタンド作動用スイッチ内部の構造が不適切なため、そのままの状態で使用を続ける、当該スイッチ内部接点の導通が不良となり、最悪の場合、低圧時に電動式メインスタンドが作動するおそれがある。

全車両、当該作動用スイッチとコントロールユニットを対策品と交換し、作動用スイッチとコントロールユニットを接続する電気配線を追加する。

識別: 車体左側スタンド付近に黄色ペイントを塗布する。
