## 改善箇所説明図

### 改善措置の内容

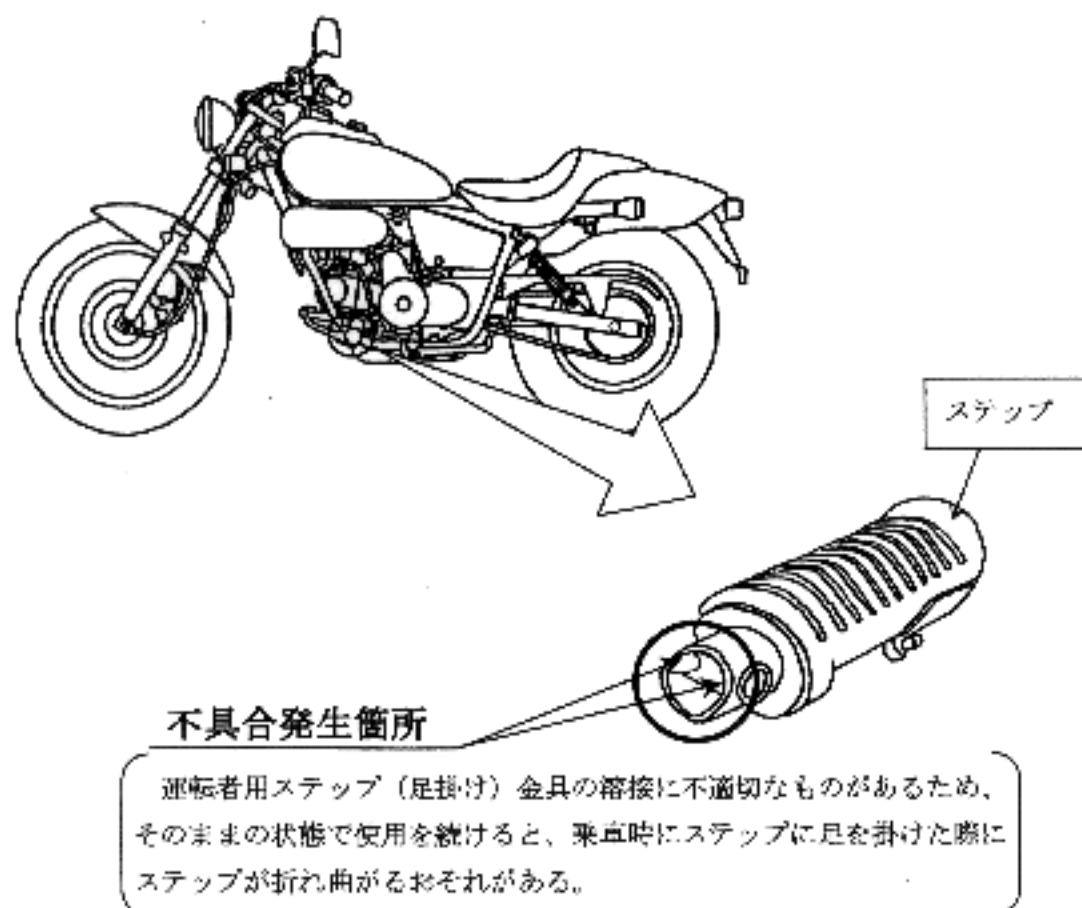
注：□ は交換部品を示す。

全車両、左右ステップを良品と交換する。
