# 改善箇所説明図

三輪型原動機付自転車（三輪車）の車枠において、当該車枠の溶接位置に一部不適切なものがあるため、このままの状態で使用を続けると、車枠に亀裂が入り、最悪の場合、折壊して走行安定性を損なうおそれがある。

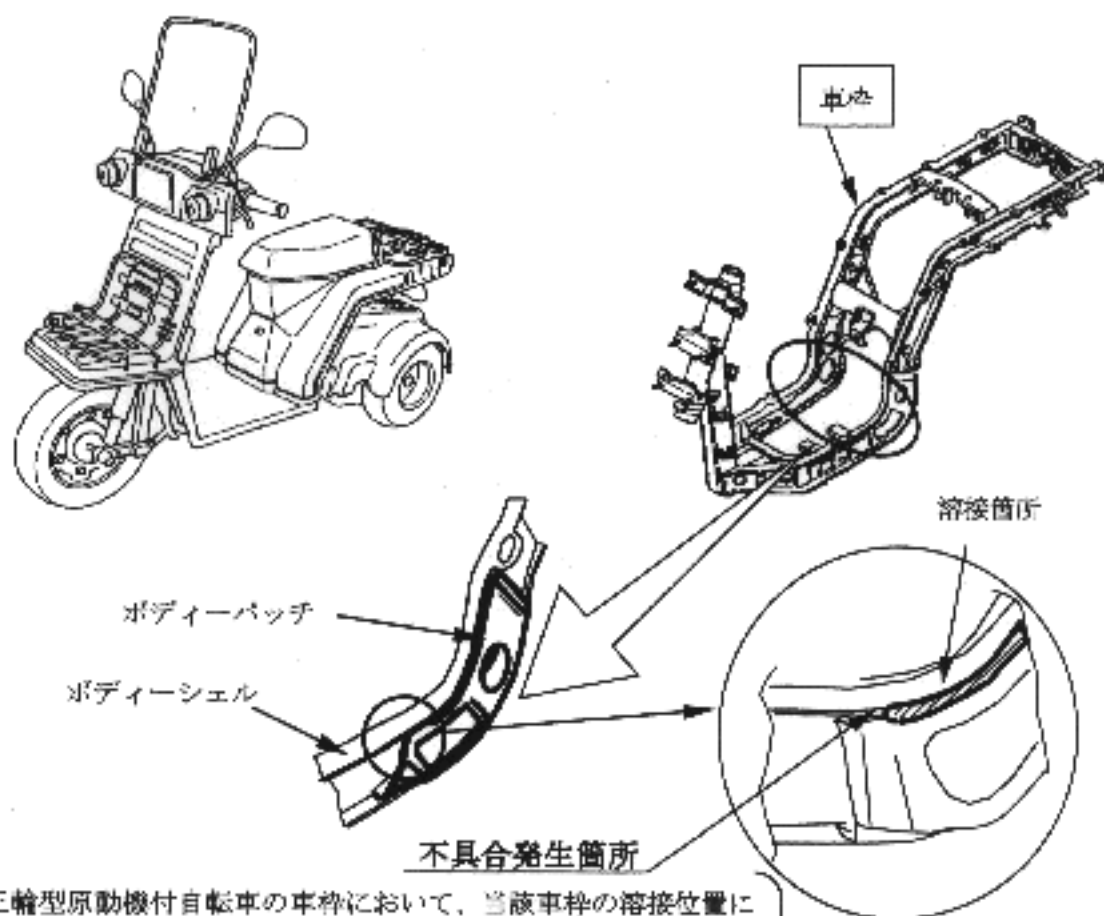
注：  は交換部品を示す。

全車両点検し、車枠に亀裂が入っているものは、良品に交換する。又、亀裂のないものは、補強パッチを追加する。

識別：車枠の車台番号付近に黄色ペイントを塗布する。

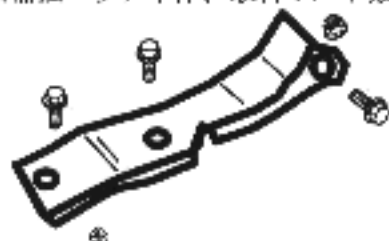
### 補強パッチセット

（補強パッチ本体、取付ボルト類）
