## 改善箇所説明図

### 改善の内容

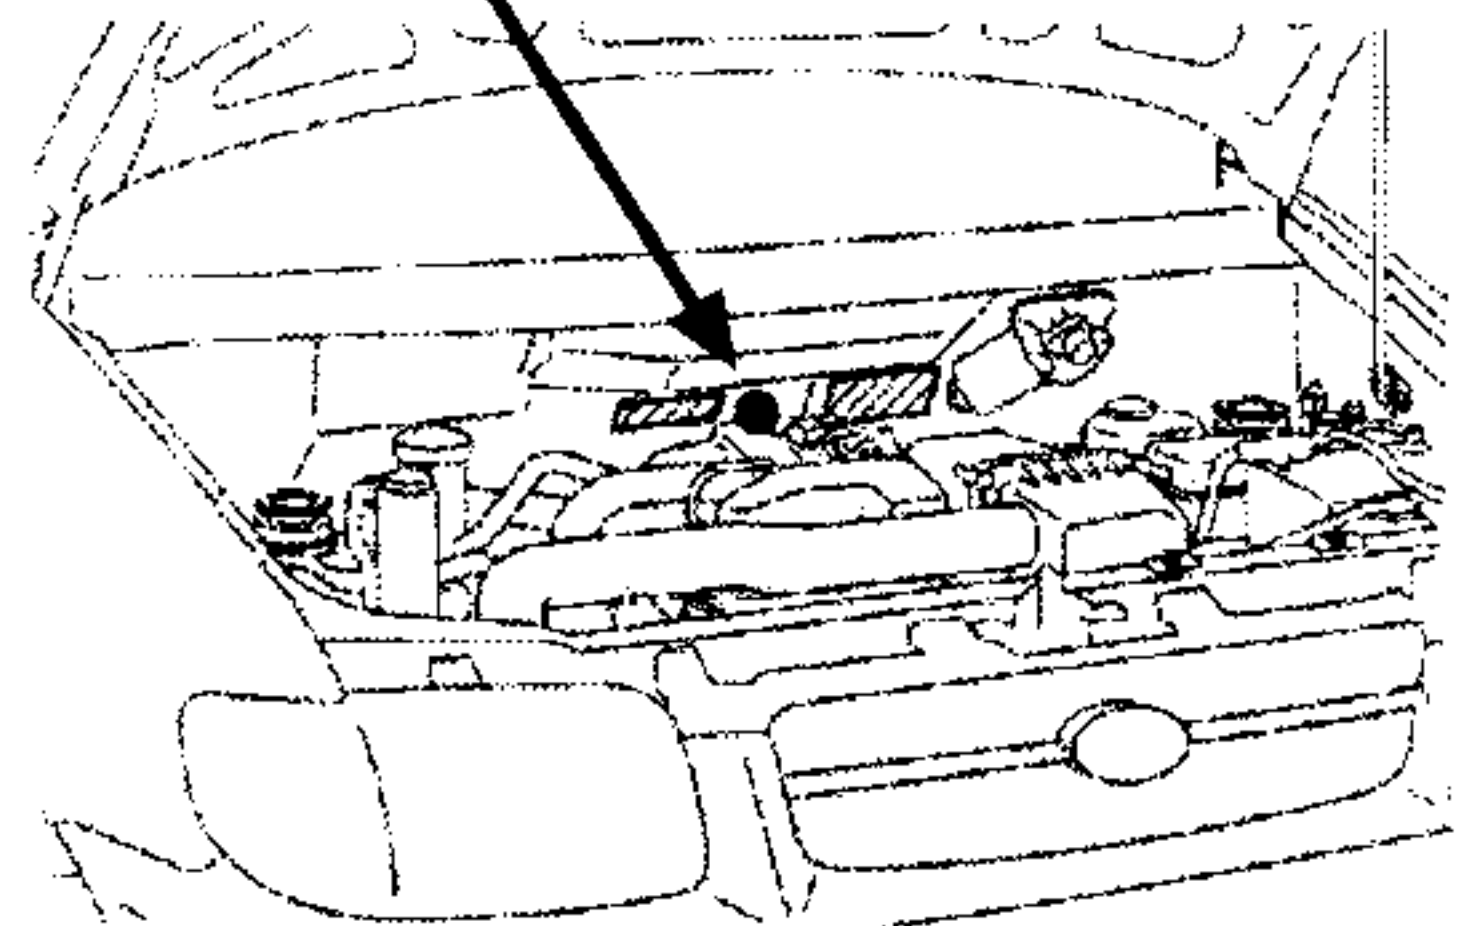
作業完了後はここに黄色のシールを  
貼りつける
