## 改善箇所説明図

### 改善措置の内容

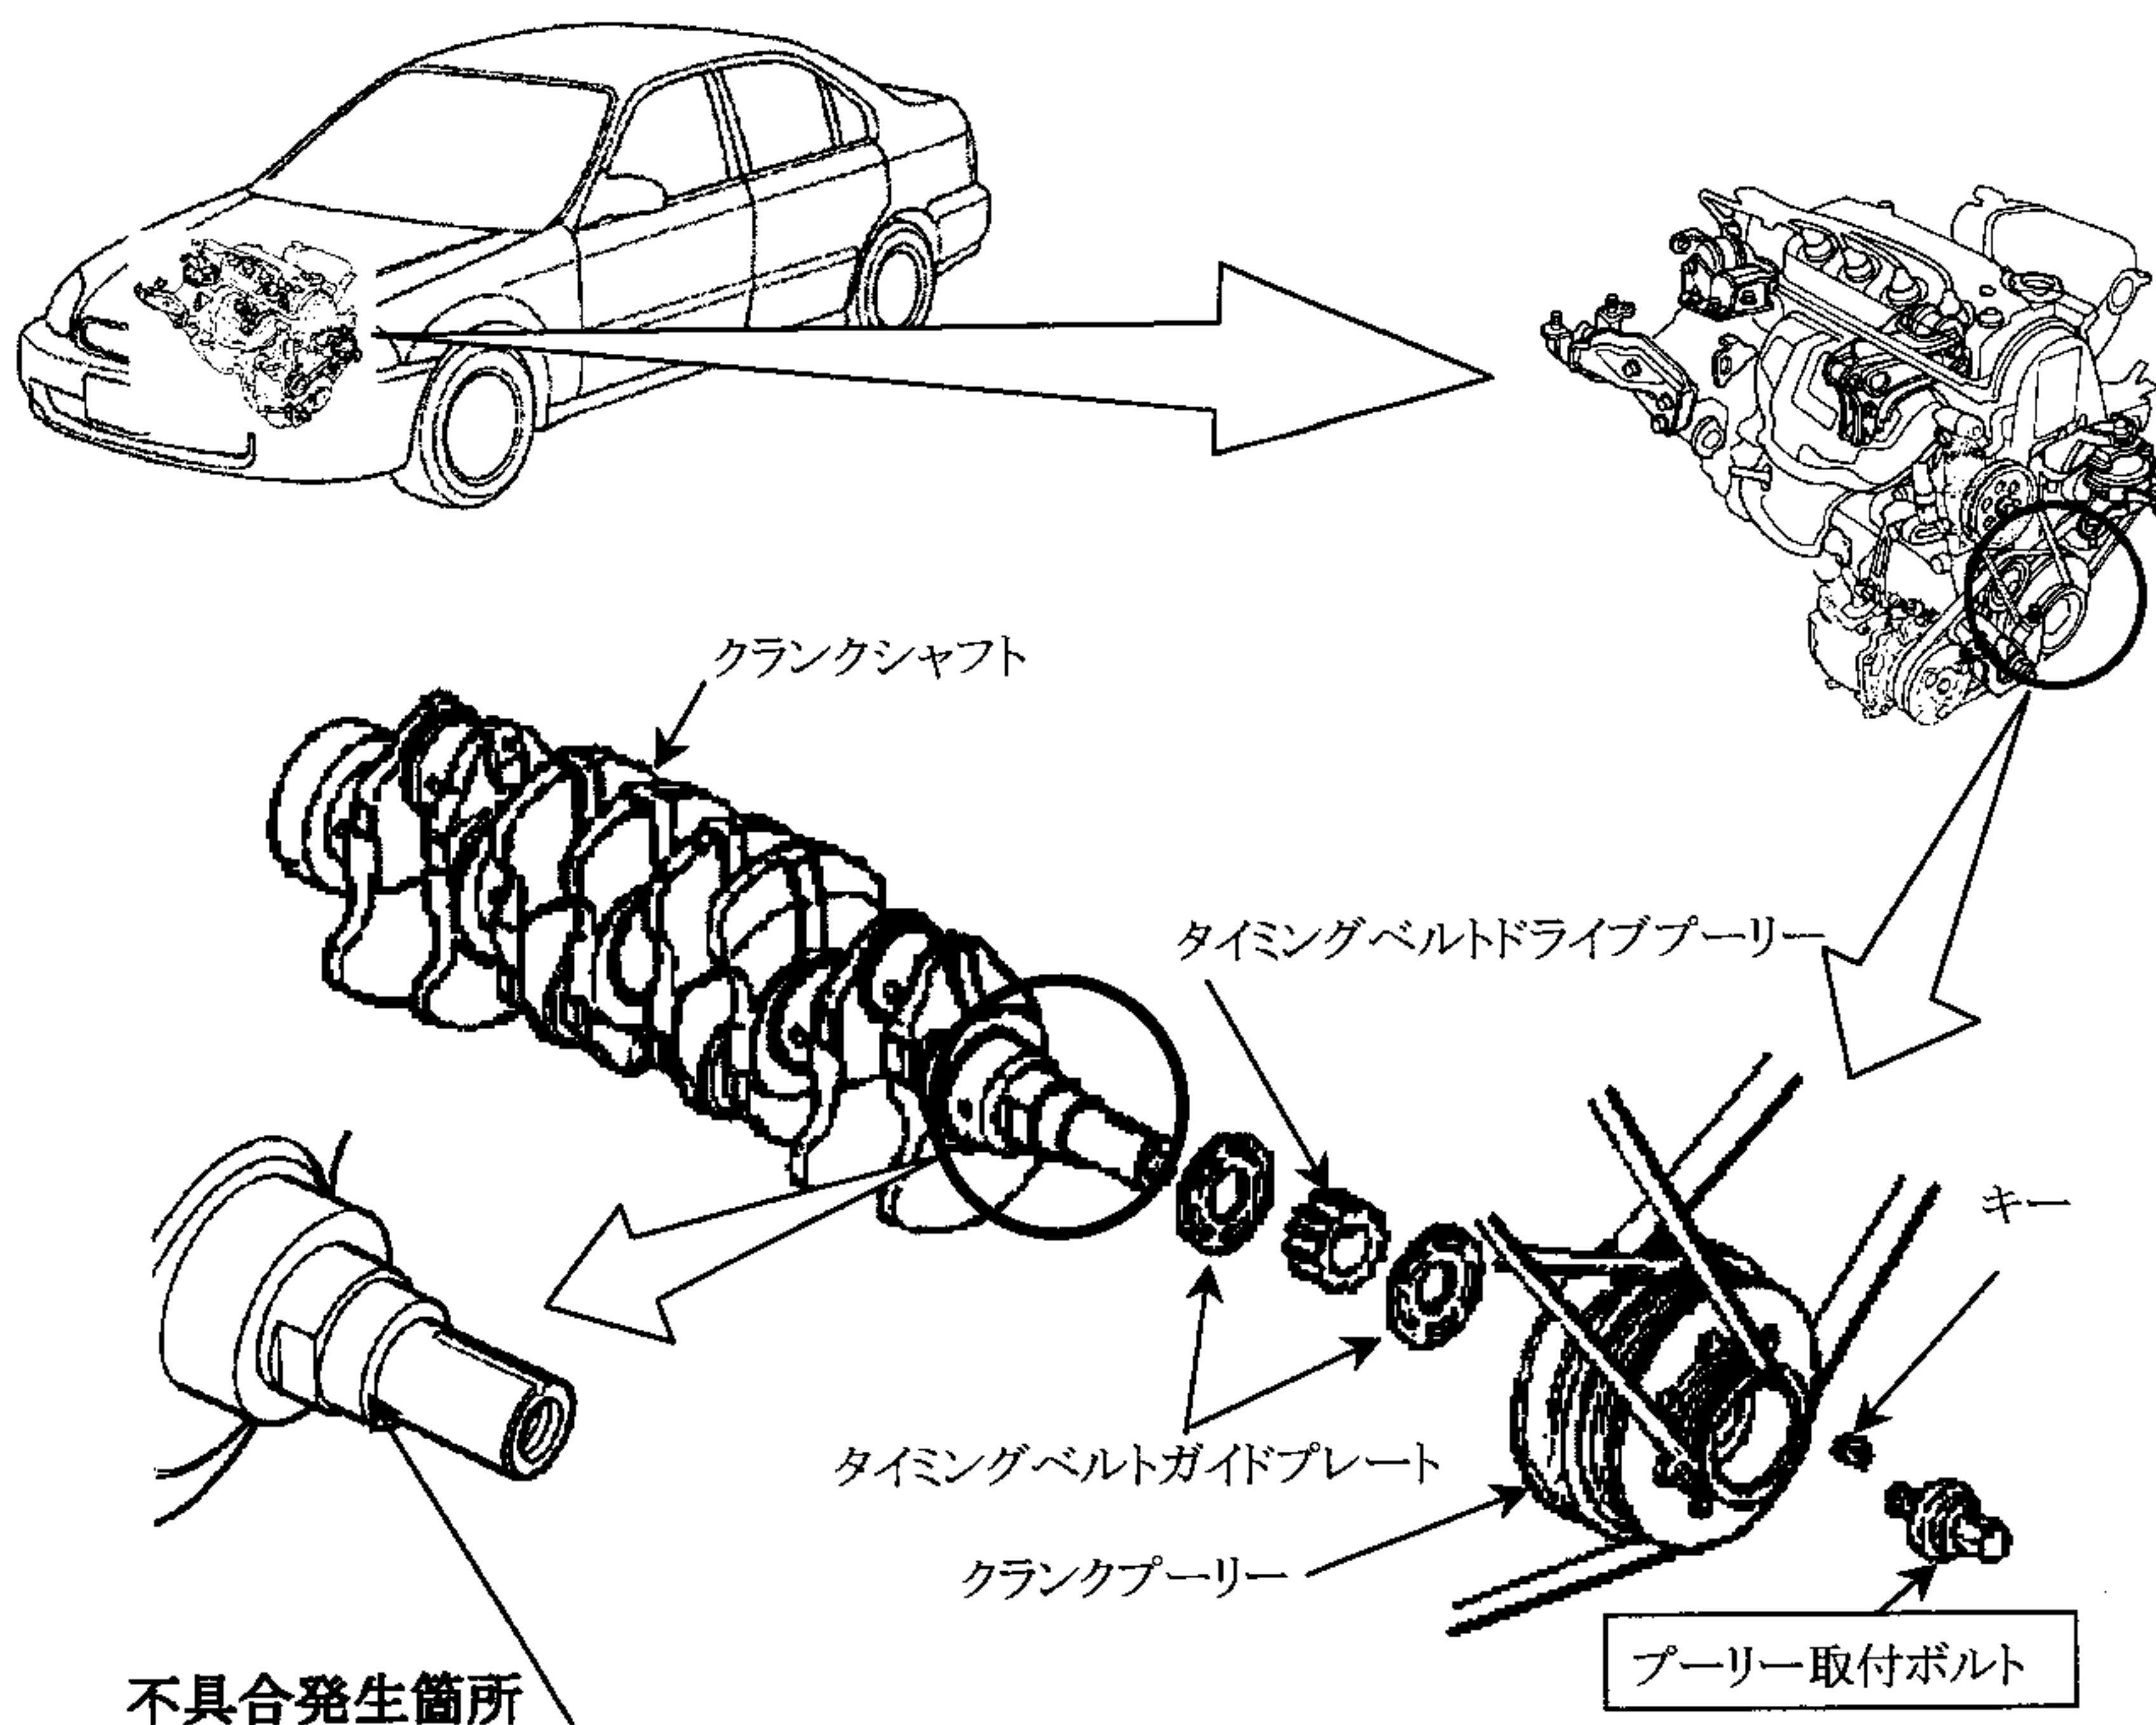
注：    は交換部品を示す。

全車両、対策品のプーリー取付ボルトに交換するとともに、クラクシャフト及びキーを点検し、当該部位に損傷がある場合は、良品と交換する。

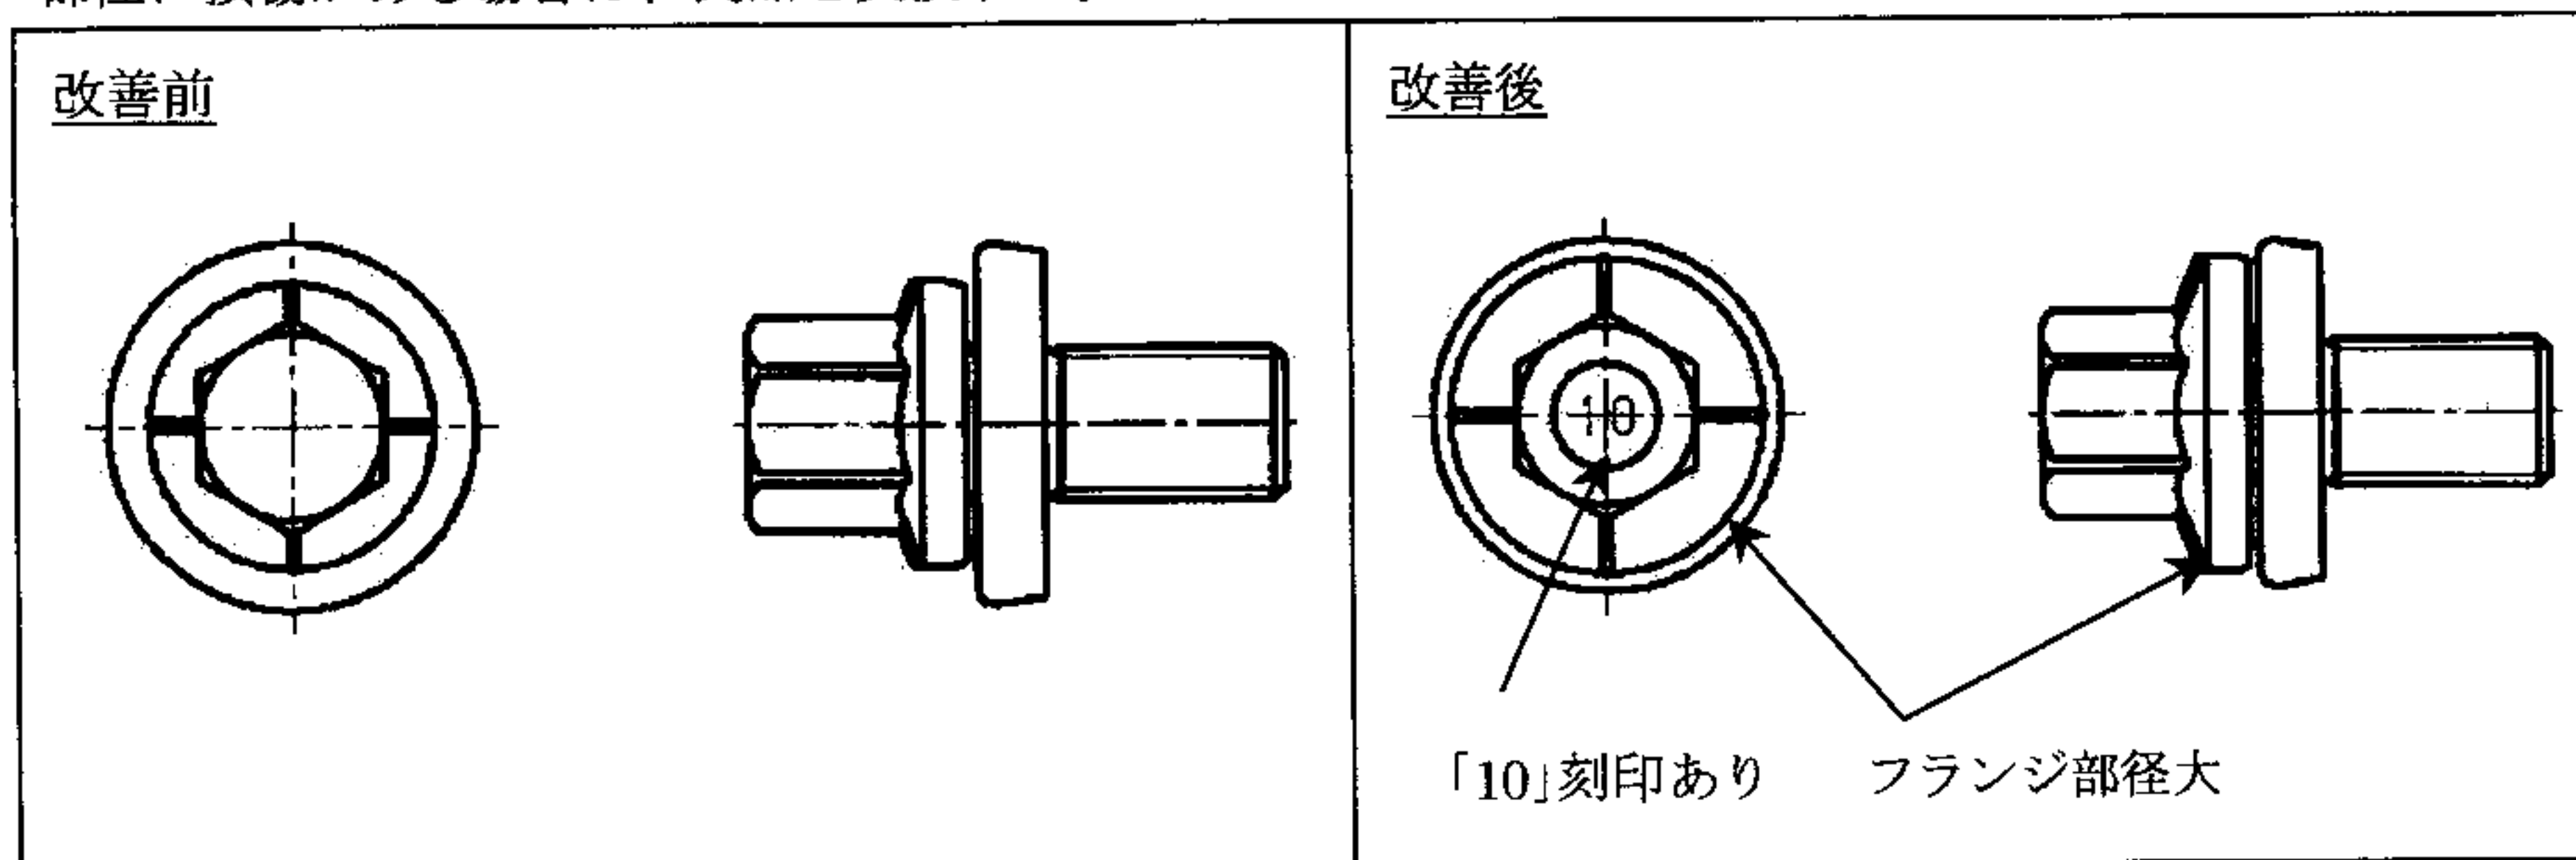
識別：プーリー取付ボルトのボルト頭部に黄ペイントを塗布する。
