## 改善箇所説明図

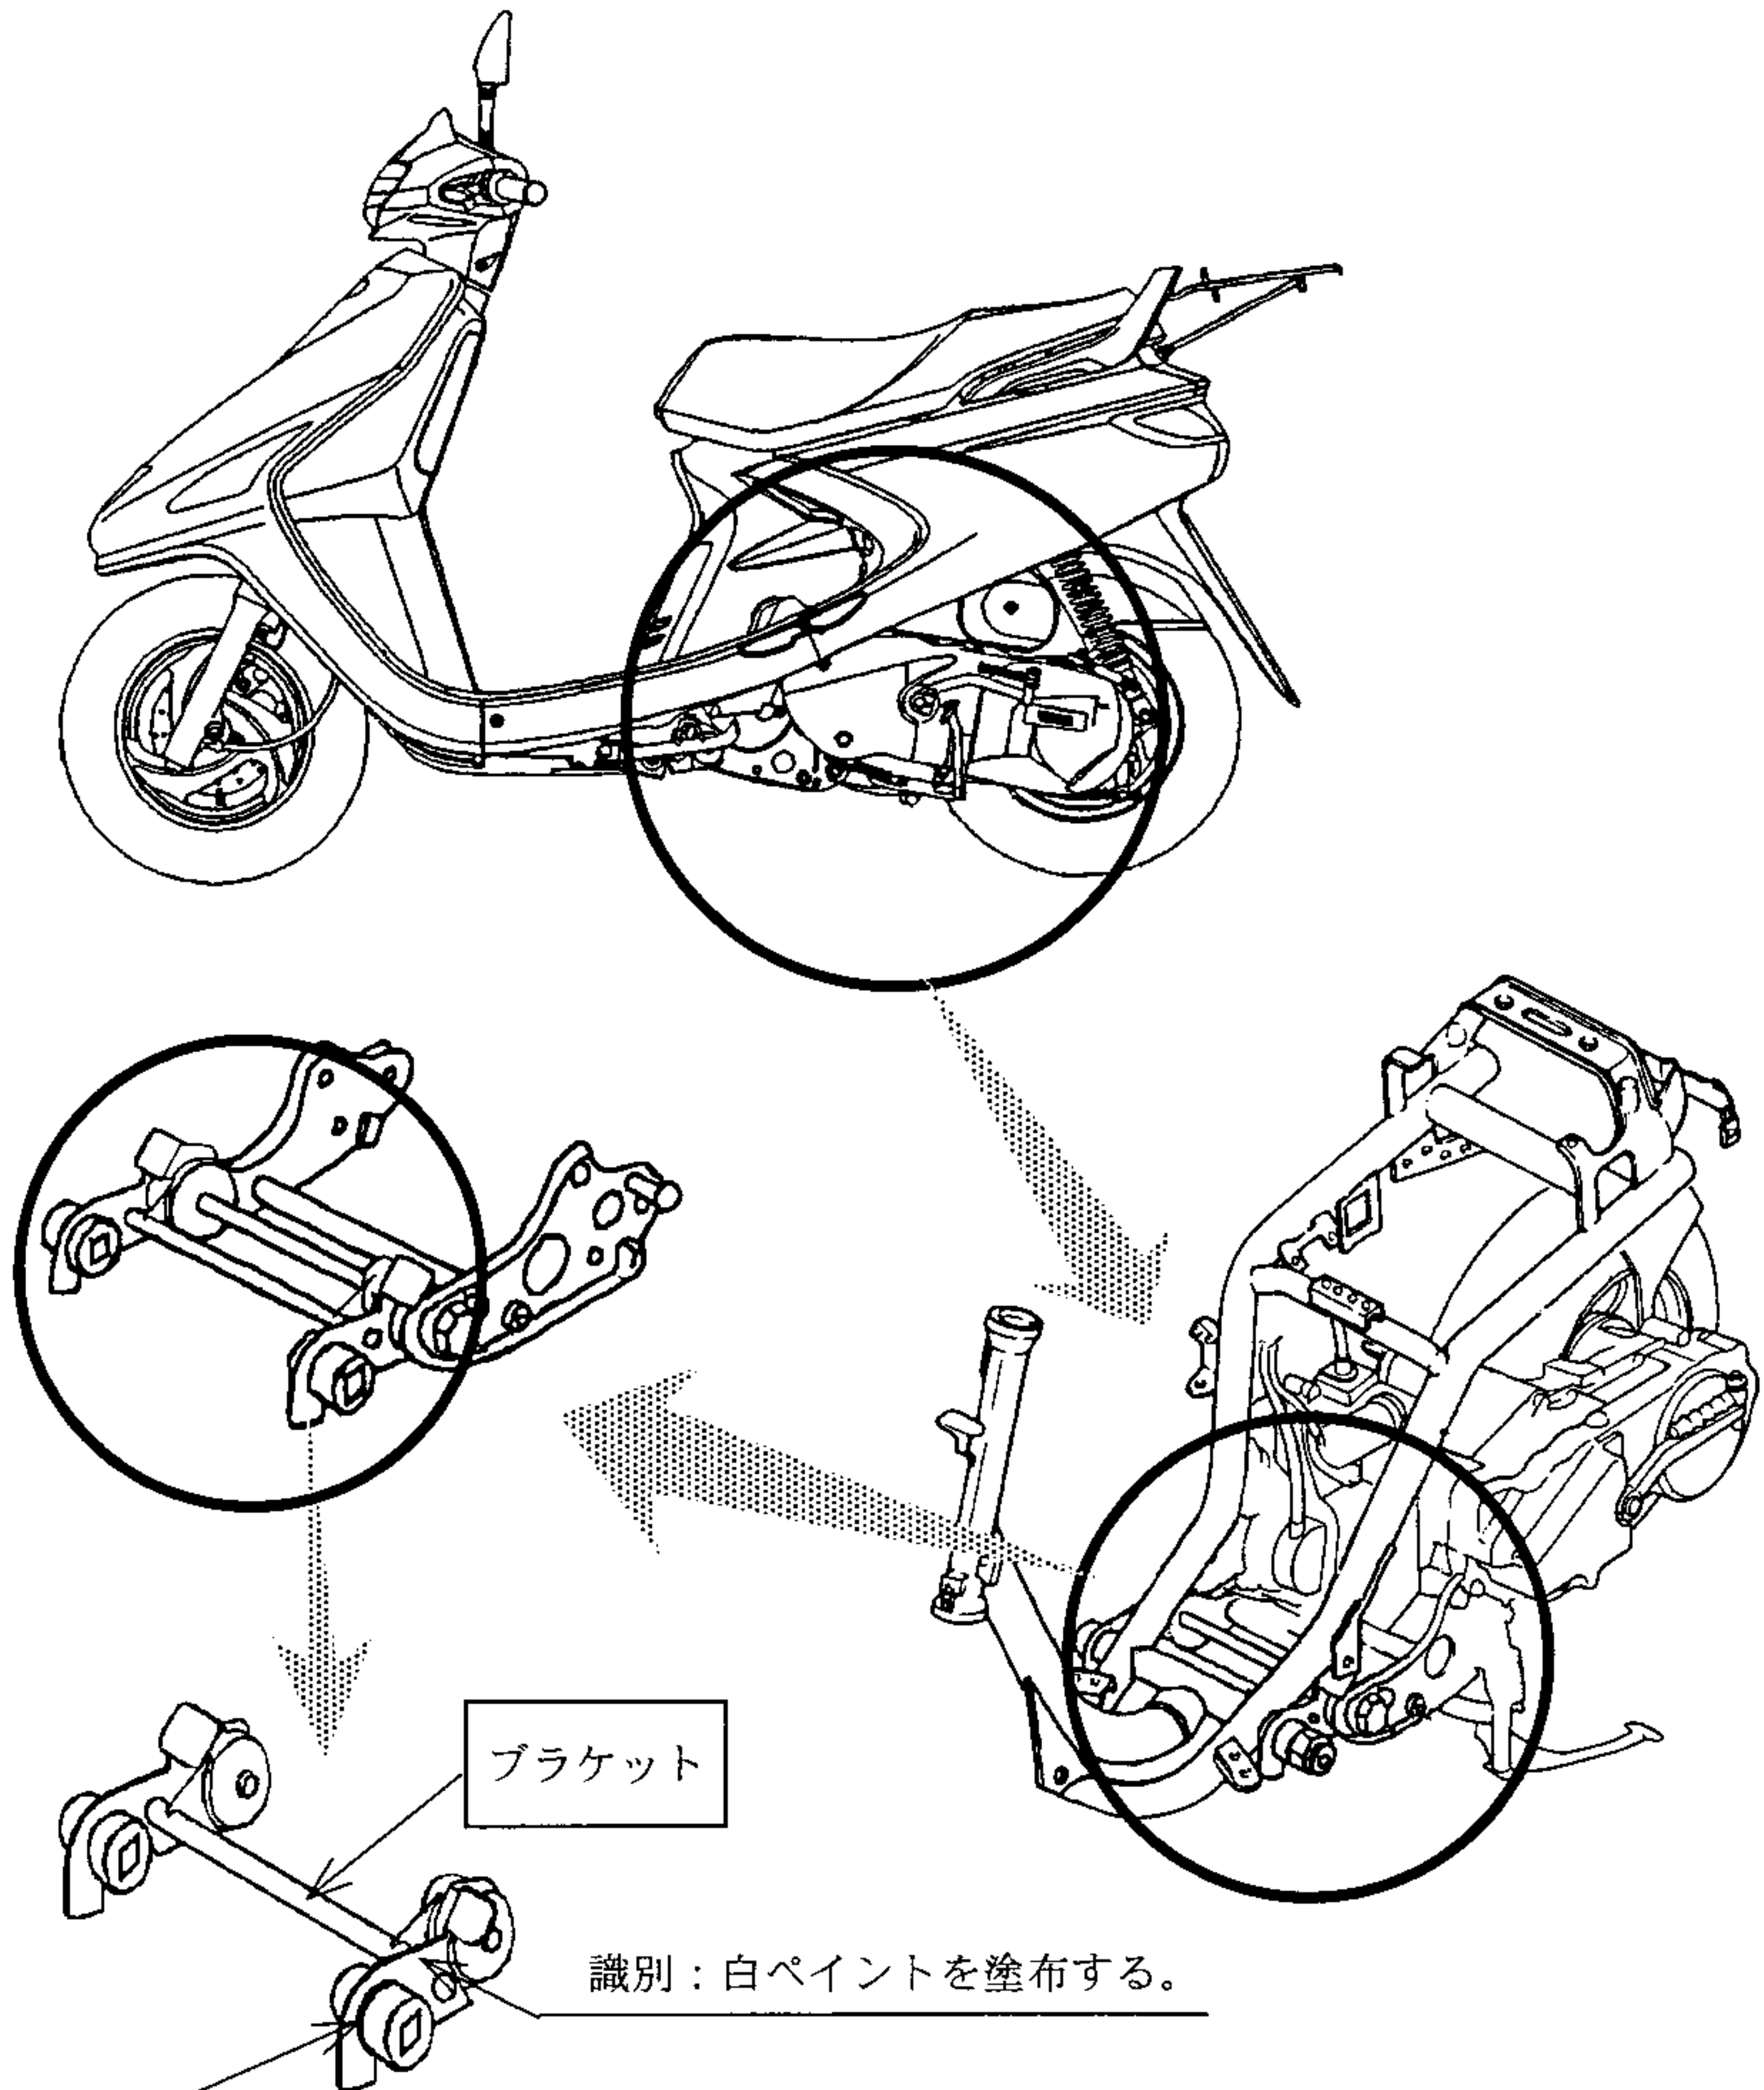
### 不具合発生箇所

原動機及び後輪を車体に取り付けるブラケットにおいて、当該ブラケットの溶接が不適切なため、溶接部の強度が不足し、原動機の振動等により溶接部に亀裂を生じることがあり、そのままの状態で使用を続けると、当該ブラケットが破損し、最悪の場合、後輪が傾くことにより、操縦安定性を損なうおそれがある。

改善の内容：全車両、当該ブラケットを良品と交換する。

は交換部品を示す。
