改善箇所説明図

改善の内容

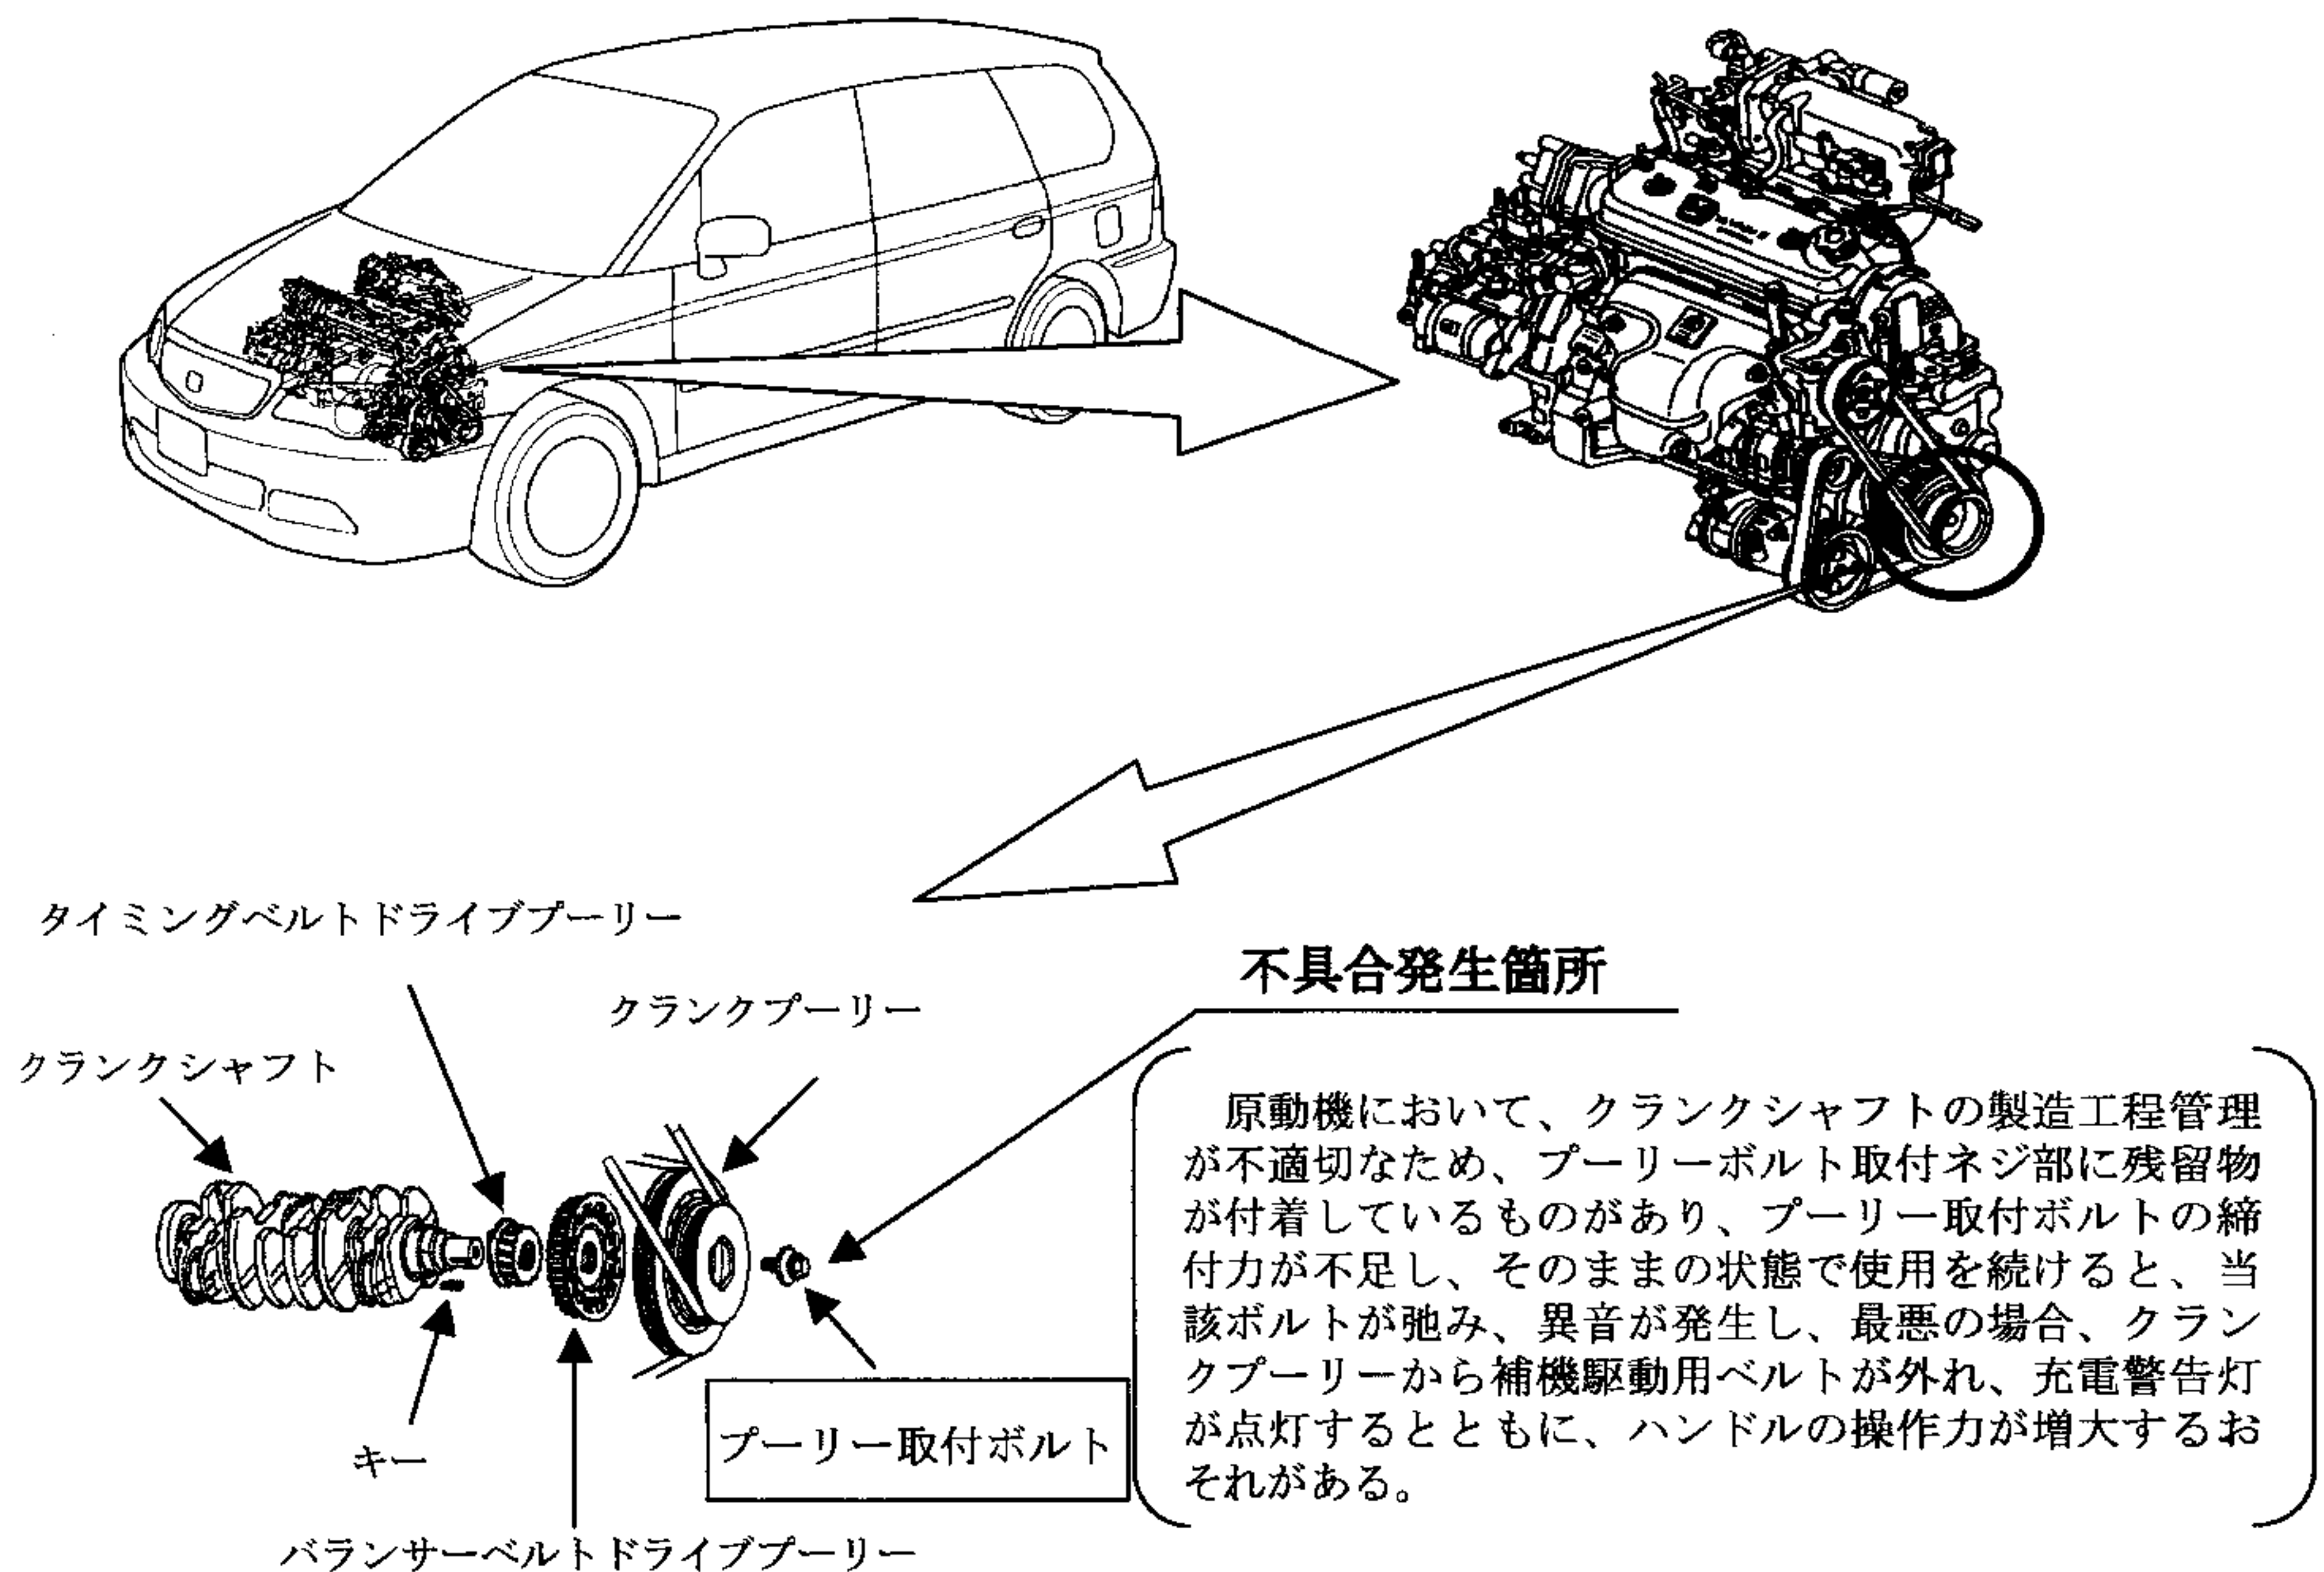
注：  は交換部品を示す。

全車両、プーリー取付ボルトを対策品に交換するとともに、クランクシャフト及びキーを点検し、当該部位に損傷のある場合は、良品と交換する。

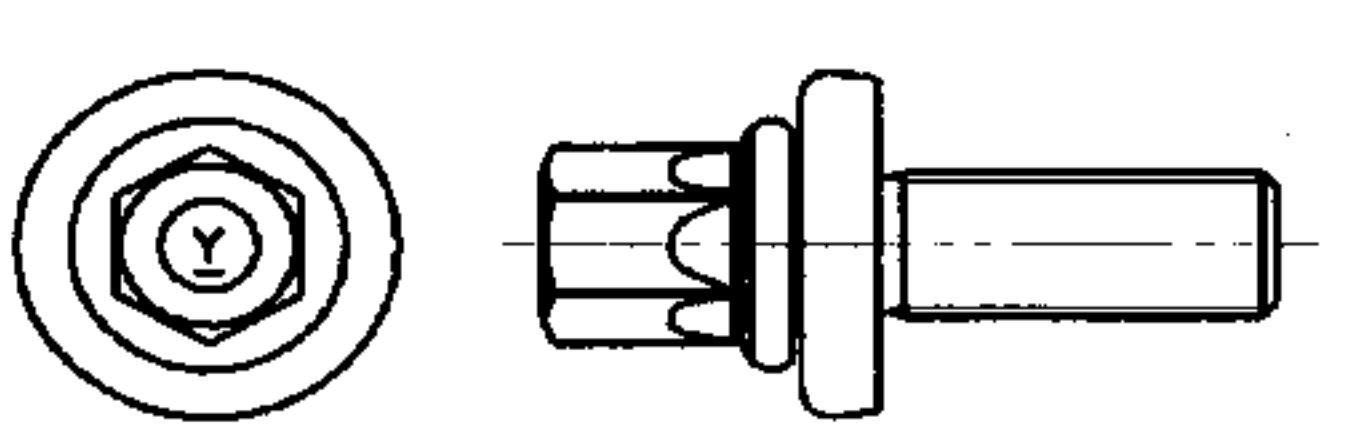
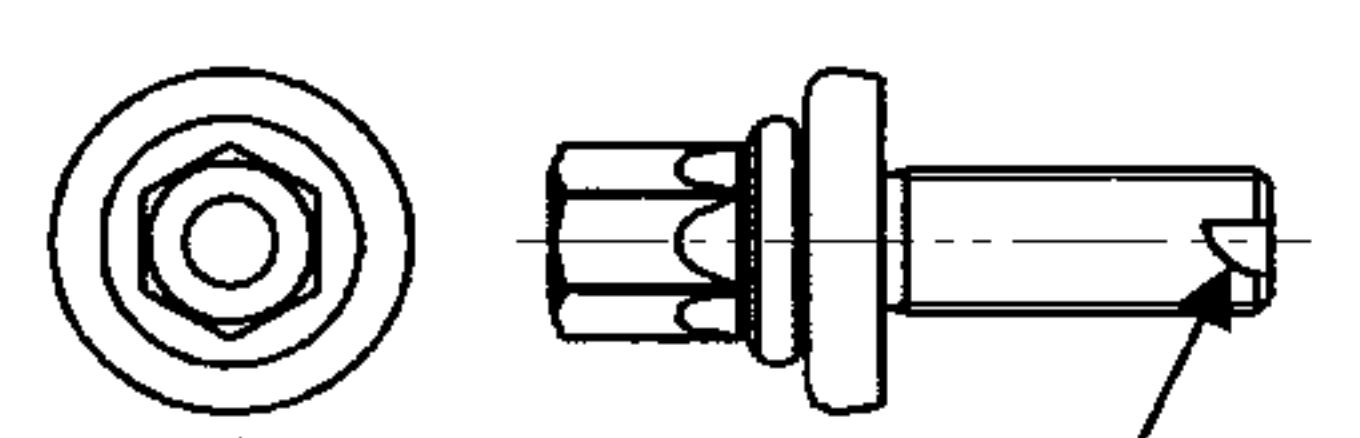
| 対策前 | 対策後 |

| 対策前 | 対策後 |
|---|---|
| | <p>ボルトの硬度変更</p> <p>ボルト識別の為刻印無し</p> <p>切り欠き付ボルト</p> |

識別：プーリー取付ボルトのボルト頭部に黄ペイントを塗布する。
