## 改善箇所説明図

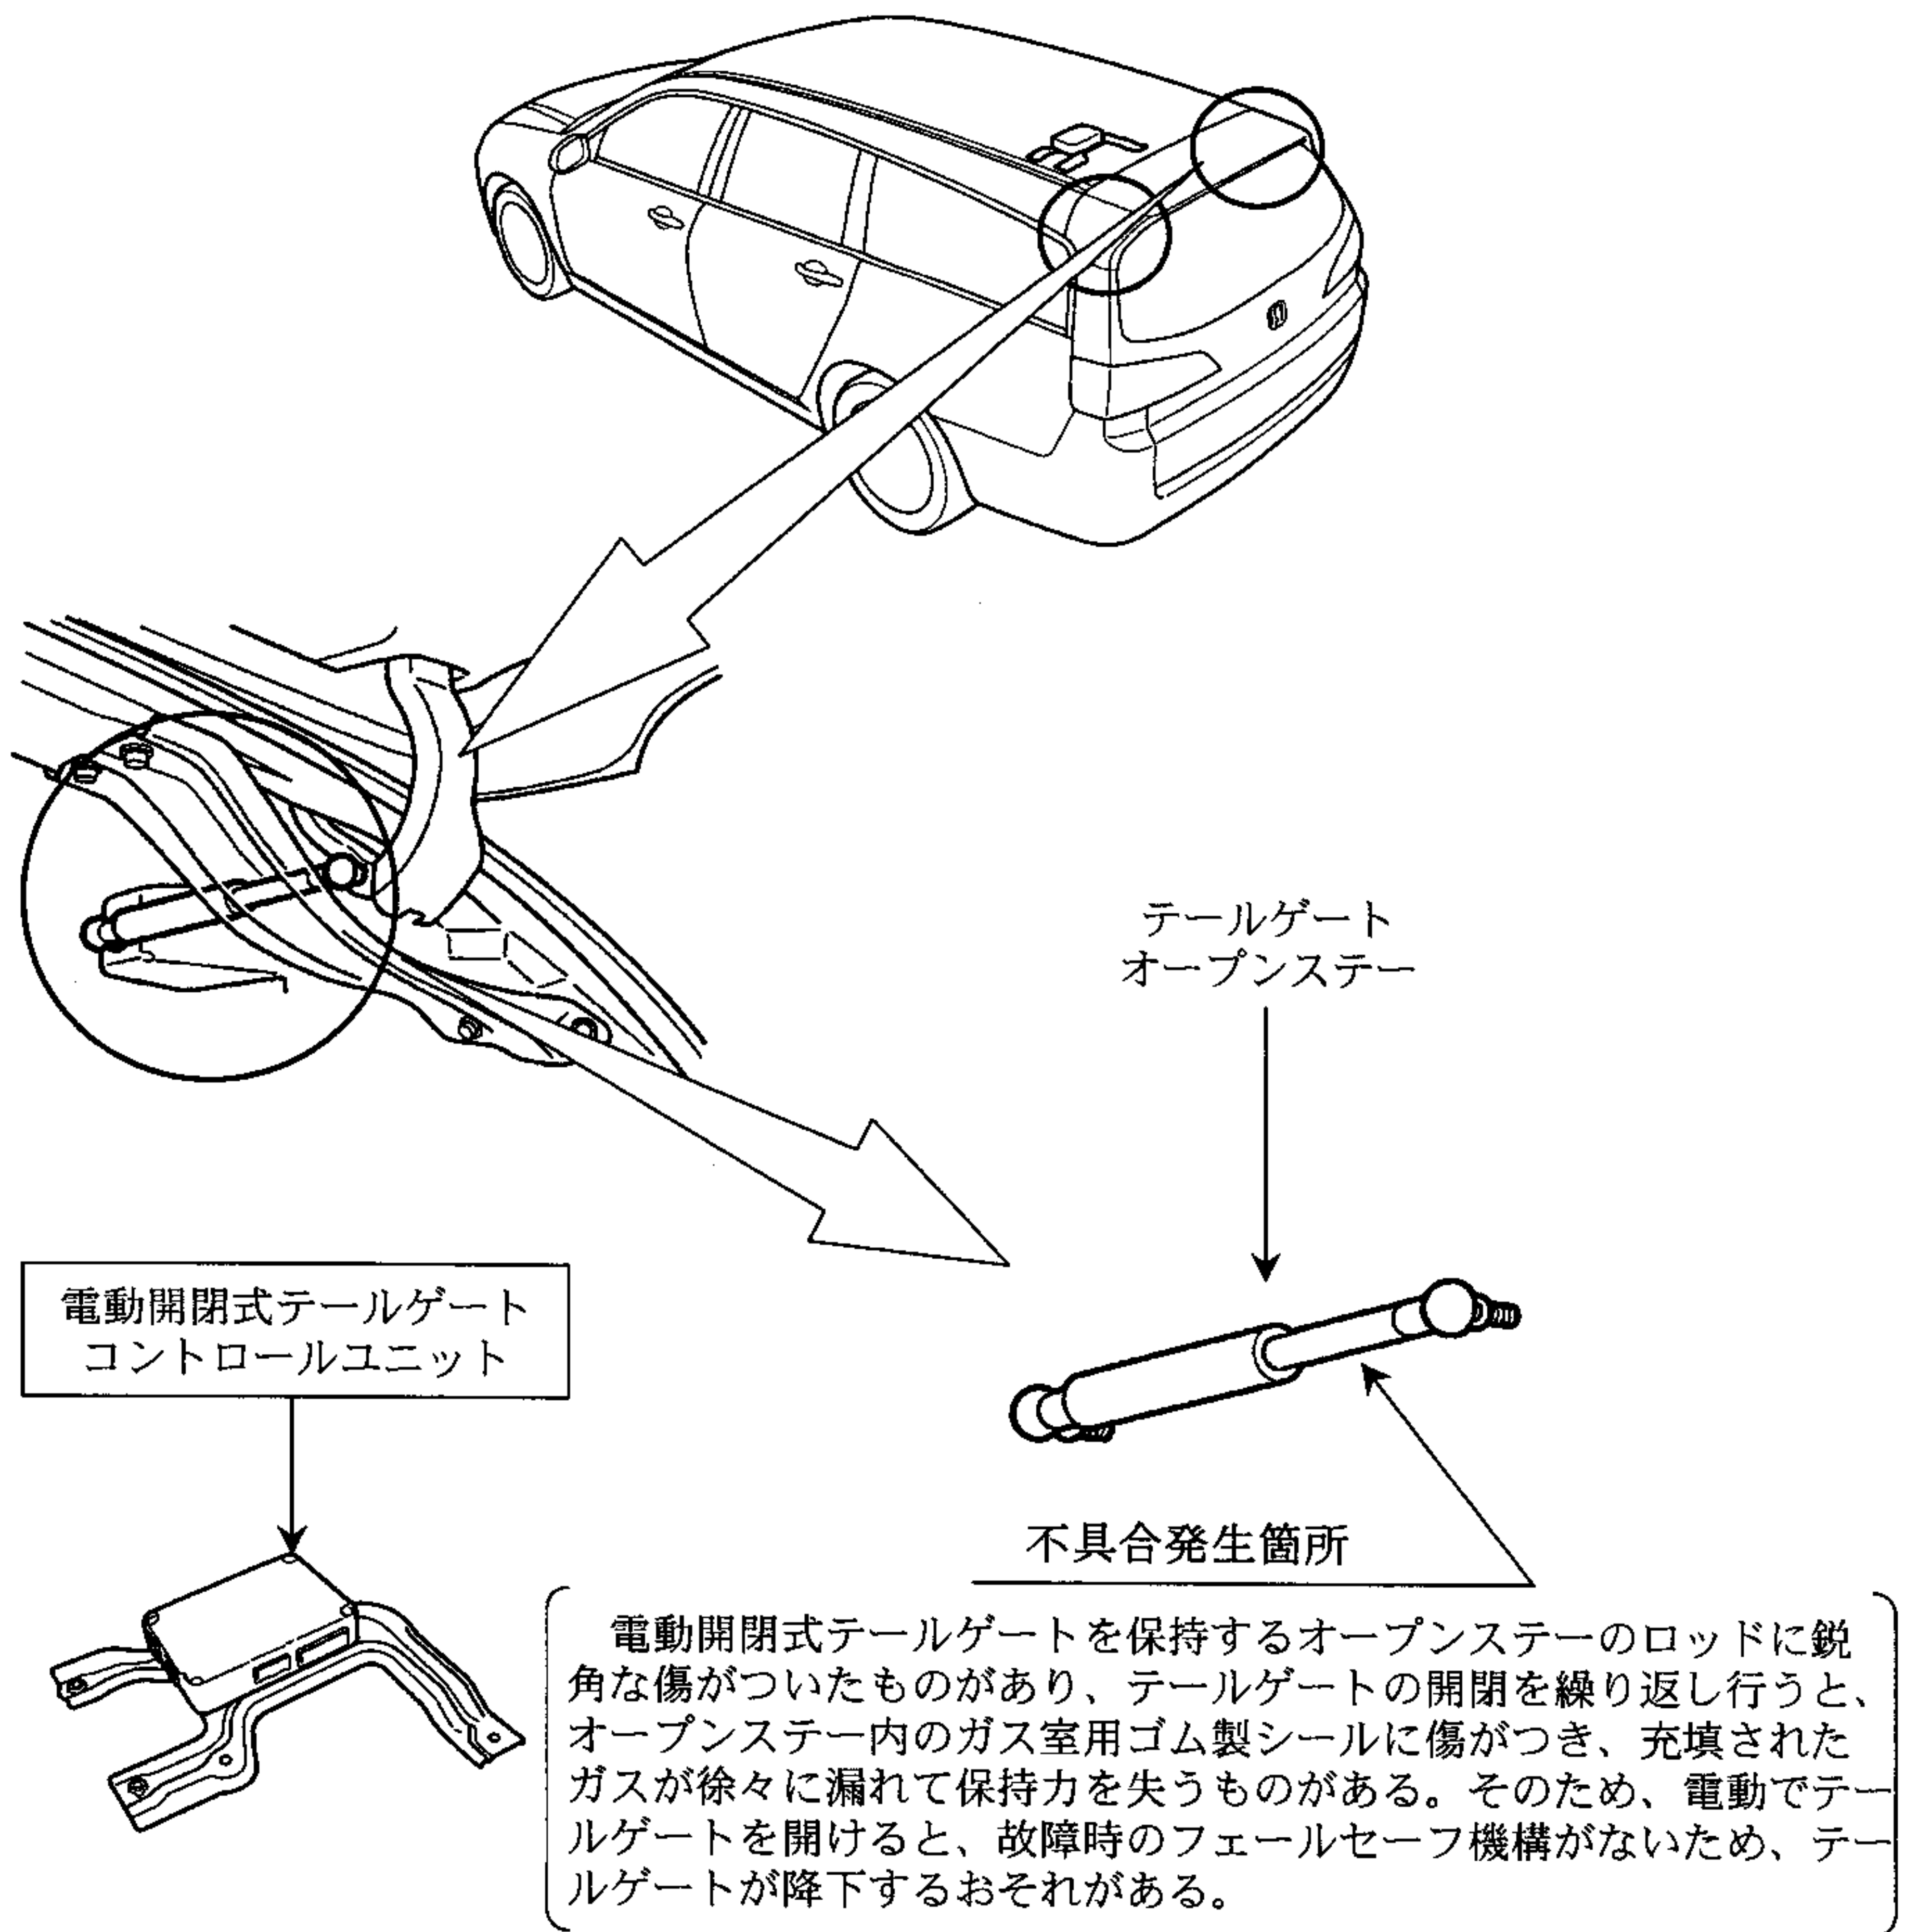
注：  は交換部品を示す。

改善の内容：全車両、電動開閉式テールゲートコントロールユニットを対策品に交換する。

識別：テールゲートの左ヒンジ（テールゲート側）、取り付けボルトの頭部に黄色ペイントを塗布する。
